**Tabla 1.1.-** Coordenadas de los pozos del Área Contractual Barcodón.

ANEXO FOTOGRÁFICO

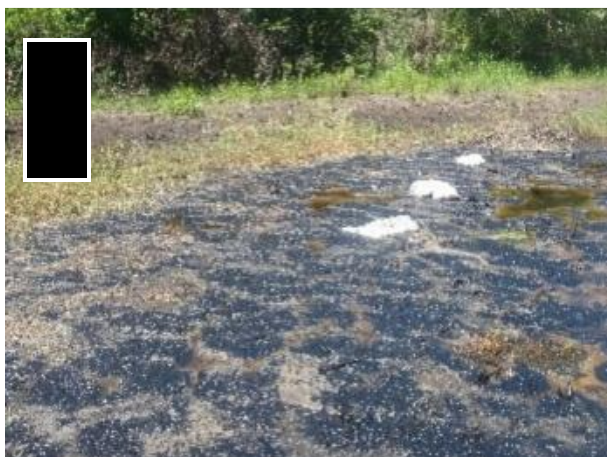
Nombre	Tipo de Pozo	Coordenadas UTM	
		X	Y
Barco 101	Exploratorio	605317	2494881
Afectación		Observaciones	
1.- Área impactada con HC Intemperizado en las coordenadas UTM X: 605206 Y-2495011 X: 605182 Y-2495012 X: 605206 Y-2495011 2.- Se detectó afectación al pie del árbol de válvulas. 3.- En dirección al Oeste se encontró gran afectación.		1.- Se localizó un contenedor de 1,000 litros, ubicado al Norte del pozo con residuos peligrosos.

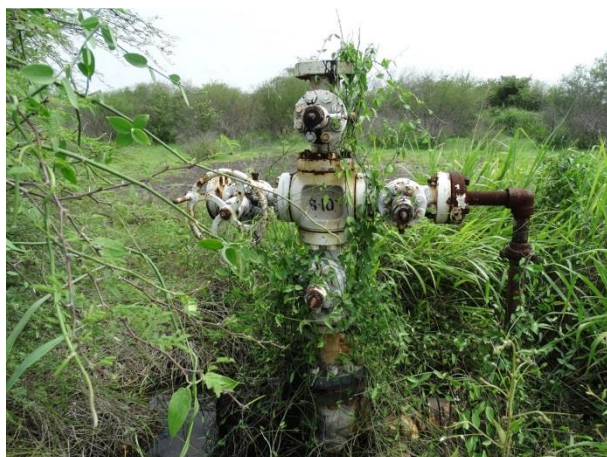
Nombre	Tipo de Pozo	Coordenadas UTM	
		X	Y
Barcodón 102	Exploratorio	605933	249699
Afectación		Observaciones	
Ninguna.		Árbol de válvulas con exceso de maleza.

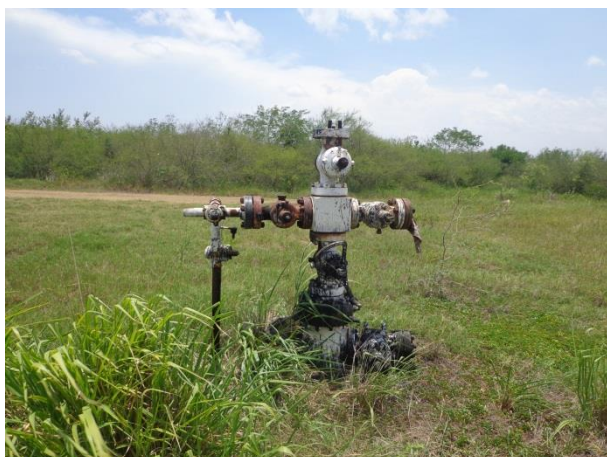
Nombre	Tipo de Pozo	Coordenadas UTM	
		X	Y
Barcodón 104	Desarrollo	605963	2496249
Afectación		Observaciones	
Árbol de Válvulas manchado de hidrocarburo afectación con un radio de 6 metros.		Solo mancha en periferia del pozo.

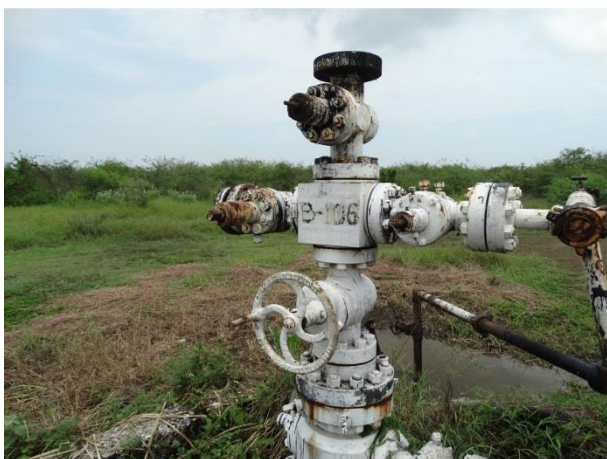
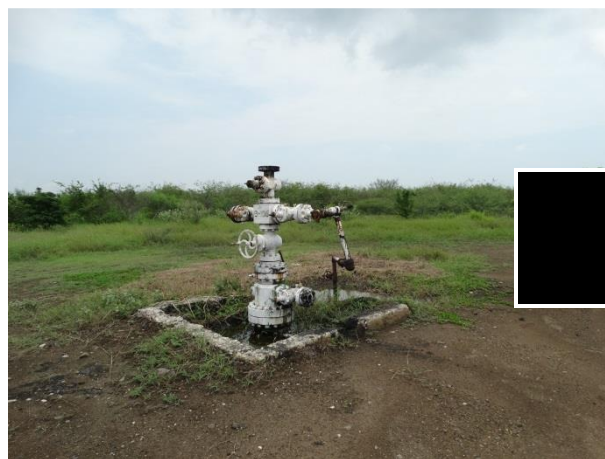
Nombre	Tipo de Pozo	Coordenadas UTM	
		X	Y
Barcodón 106	Desarrollo	605947.8	2495362
<b>Afectación</b>		<b>Observaciones</b>	
<p>1.- Se detectó en la periferia del árbol de válvulas material impactado superficialmente en un radio de 15 m.</p> <p>2.- Se detectaron fragmentos de hidrocarburo intemperizado.</p> <p>3.- En dirección al Noreste se identificó una zona como posible presa de quema.</p>		<p>Se realizaron 4 sondeos manuales a una profundidad de 40 cm para identificar material impactado, en los cuales no se encontró presencia organolépticamente de hidrocarburo.</p>

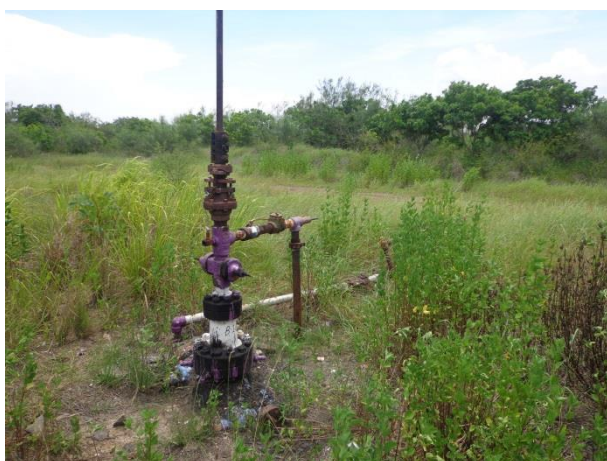
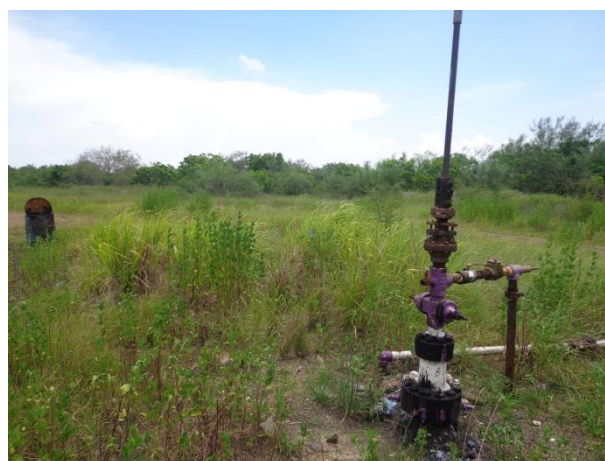
Nombre	Tipo de Pozo	Coordenadas UTM	
		X	Y
Barcodón 107	Desarrollo	605928	2497779
<b>Afectación</b>		<b>Observaciones</b>	
Árbol de Válvulas Manchado, Periferia de pozo manchada de hidrocarburo en un radio de 7 mts.		Pozo con maleza alta

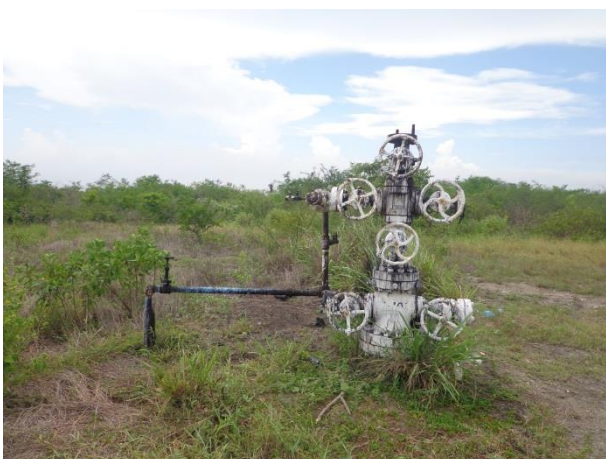
Nombre	Tipo de Pozo	Coordenadas UTM	
		X	Y
Barcodón 108	Desarrollo	606275	2497344
Afectación		Observaciones	
<p>1.- En los recorridos en la periferia de la infraestructura existente se detectó una afectación al pie del árbol de válvulas. 2.- Hacia el Suroeste se identificó un área impactada donde se encontró hidrocarburo.</p>		<p>1.- Se encontraron partículas de material intemperizado en diferentes puntos del área.</p>

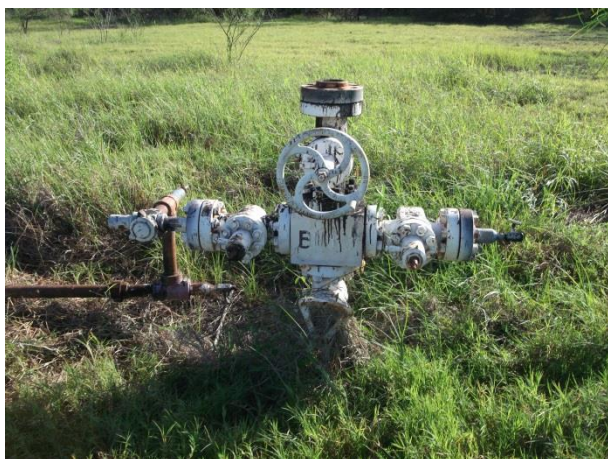
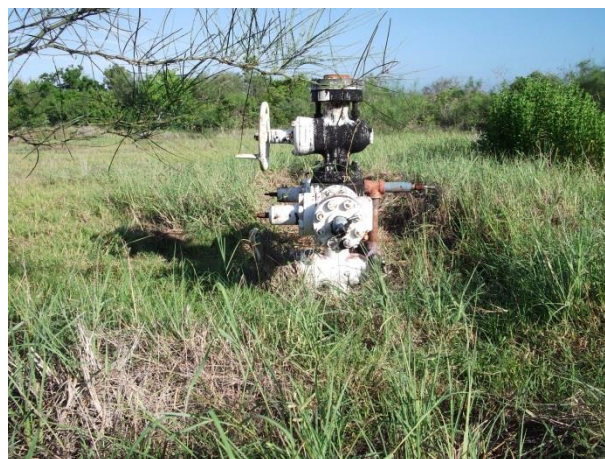
Nombre	Tipo de Pozo	Coordenadas UTM	
		X	Y
Barcodón 111	Desarrollo	605576	2496861
Afectación		Observaciones	
Ninguna.		Árbol de Válvulas manchado con hidrocarburo.

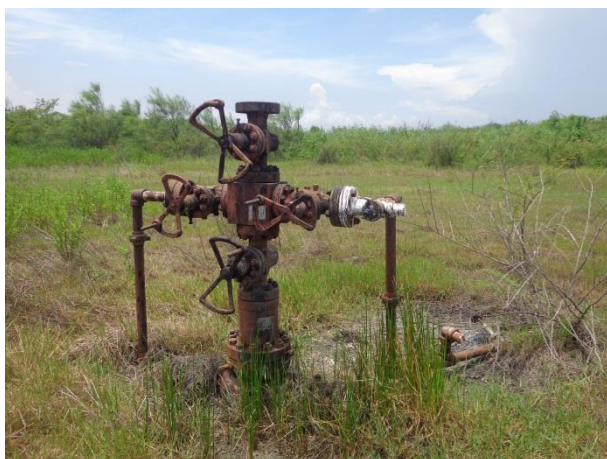
Nombre	Tipo de Pozo	Coordenadas UTM	
		X	Y
Barcodón 112	Desarrollo	605575	2497178
<b>Afectación</b>		<b>Observaciones</b>	
Árbol de válvulas manchado y mancha de hidrocarburo e la periferia del pozo en un radio de 5 metros.		Válvulas con tornillos en mal estado

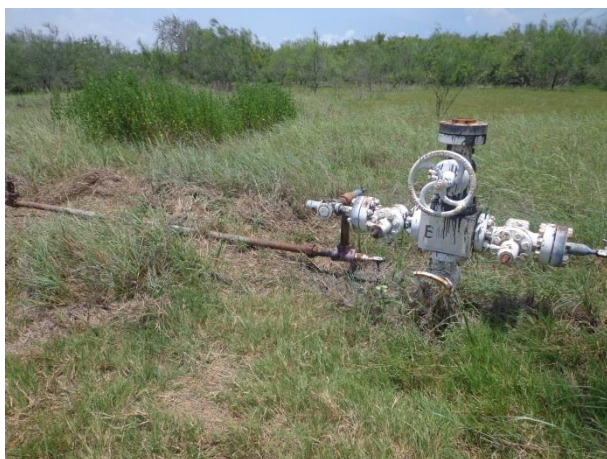
Nombre	Tipo de Pozo	Coordenadas UTM	
		X	Y
Barcodón 114	Desarrollo	605190	2496623
Afectación		Observaciones	
Árbol de válvulas manchado		Maleza cubriendo el árbol de válvulas.

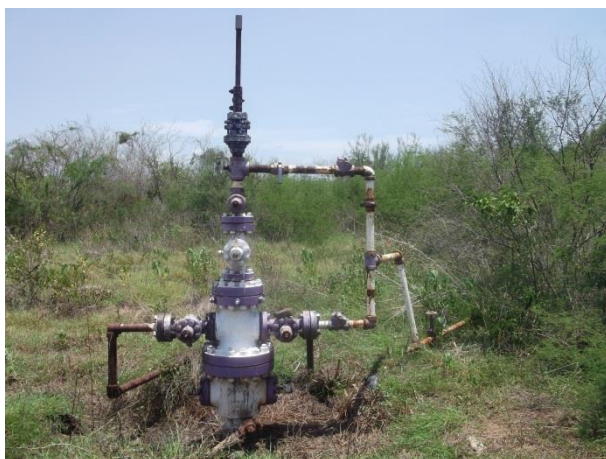
Nombre	Tipo de Pozo	Coordenadas UTM	
		X	Y
Barcodón 116	Desarrollo	605240	2496994
Afectación		Observaciones	
Ninguna.		Maleza en cuadro de maniobras.

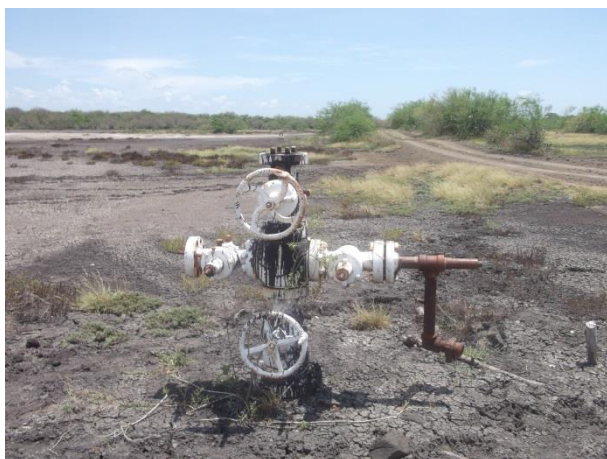
Nombre	Tipo de Pozo	Coordenadas UTM	
		X	Y
Barcodón 118	Desarrollo	605239	2497393
Afectación		Observaciones	
Alrededor del Árbol de Válvulas con un radio de 1 metro.		Árbol de válvulas manchado.

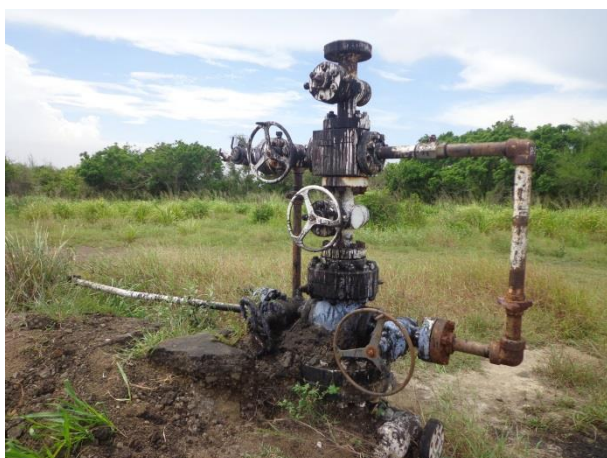
Nombre	Tipo de Pozo	Coordenadas UTM	
		X	Y
Barcodón 121	Desarrollo	606274	2497601
<b>Afectación</b>		<b>Observaciones</b>	
Árbol de Válvulas manchado en exceso, Mancha del pozo con un radio de 15 metros		Tierra con Hidrocarburo ya en montículo cerca del árbol de válvulas.

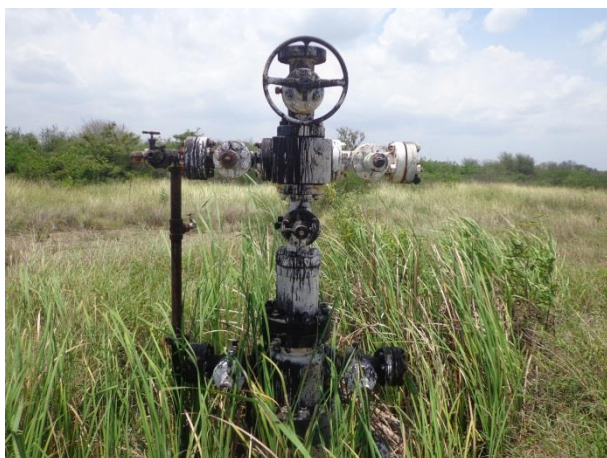
Nombre	Tipo de Pozo	Coordenadas UTM	
		X	Y
Barcodón 123	Desarrollo	606626	2497393
Afectación		Observaciones	
Árbol de válvulas manchado.		Vegetación densa

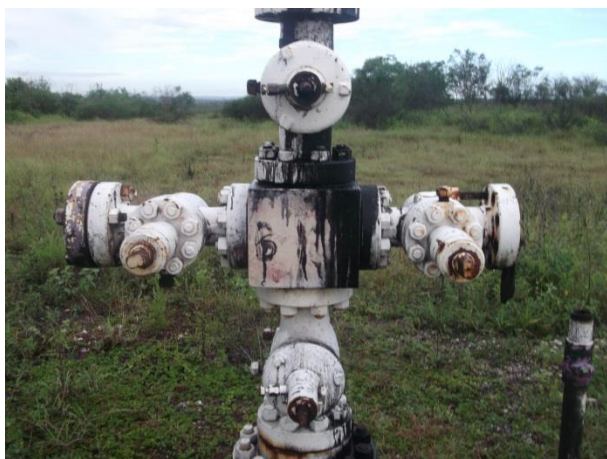
Nombre	Tipo de Pozo	Coordenadas UTM	
		X	Y
Barcodón 124	Desarrollo	606626	2496747
<b>Afectación</b>		<b>Observaciones</b>	
<p>En los recorridos en la periferia de la infraestructura existente se detectó una afectación al pie del árbol de válvulas con un radio aproximado de 7 metros.</p> <p>Al lado Sur del pozo se ubicaron dos pequeñas áreas impactadas con material intemperizado, así como un área mayor en dirección al Suroeste.</p>		<p>Se realizaron 4 sondeos manuales cercanos al árbol de válvulas con la finalidad de identificar en los primeros 40 cm de la columna de suelo, los cuales no presentaron visual y organolépticamente presencia de hidrocarburo.</p>

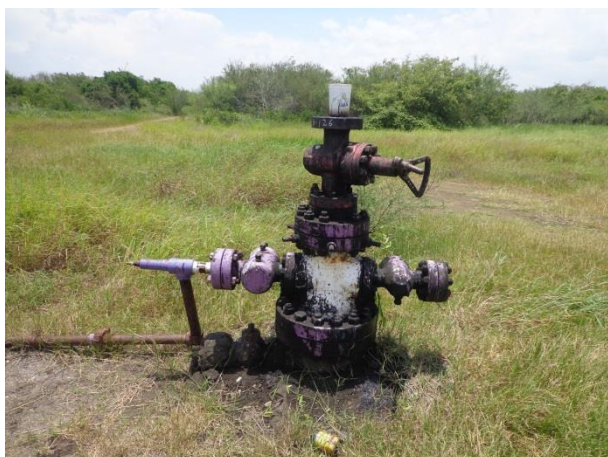
Nombre	Tipo de Pozo	Coordenadas UTM	
		X	Y
Barcodón 126	Desarrollo	605589	2496397
Afectación		Observaciones	
Árbol de válvulas manchado y material intemperizado.		Tubo de línea de descarga descubierto.

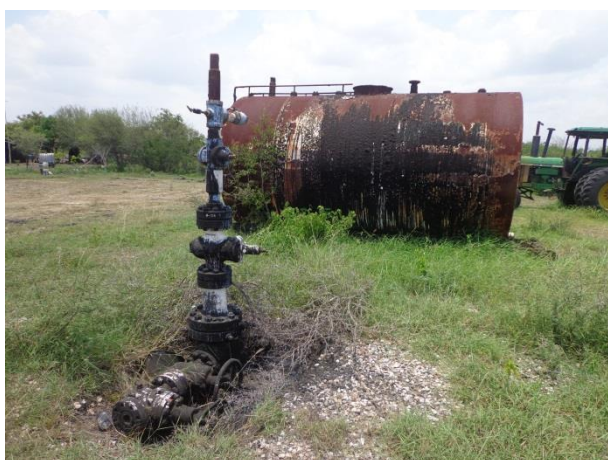
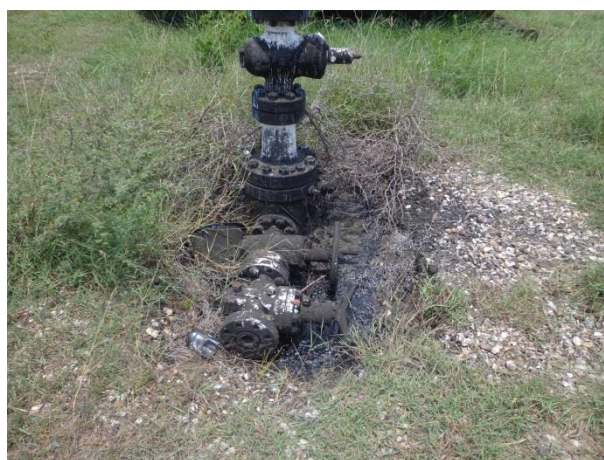
Nombre	Tipo de Pozo	Coordenadas UTM	
		X	Y
Barcodón 128	Desarrollo	605940	2495798
<b>Afectación</b>		<b>Observaciones</b>	
Se observaron 2 áreas impactadas, la aledaña al árbol de válvulas, se encontró presencia de material intemperizado. La otra área presento pequeños fragmentos de hidrocarburo intemperizado. Los cuales pudiesen haber sido depositados con la misma acción de acarreo de material.		En los recorridos en la periferia de la infraestructura existente se encontraron 3 posibles presas de quema ubicadas en dirección al Oeste, las laterales no contienen agua.

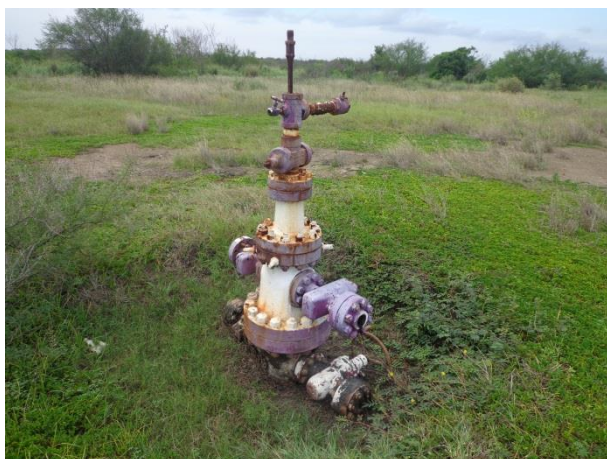
Nombre	Tipo de Pozo	Coordenadas UTM	
		X	Y
Barcodón 129	Desarrollo	606249	2496387
Afectación		Observaciones	
No se encuentra material intemperizado sobre la plataforma.		Ninguna

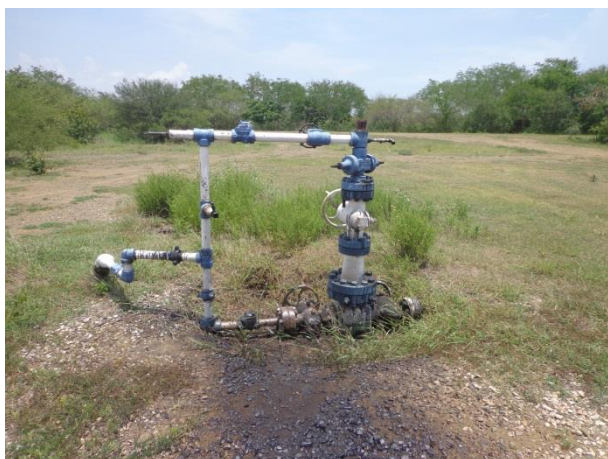
Nombre	Tipo de Pozo	Coordenadas UTM	
		X	Y
Barcodón 130	Desarrollo	606285	2496001
Afectación		Observaciones	
Mancha del Árbol de válvulas con un radio de 8 metros.		Mancha grande de hidrocarburo.

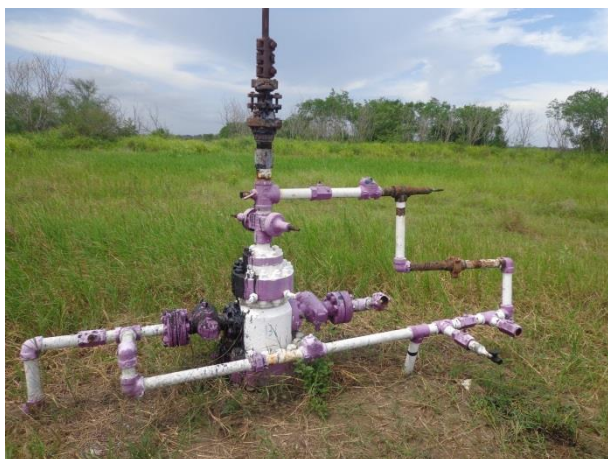
Nombre	Tipo de Pozo	Coordenadas UTM	
		X	Y
Barcodón 131	Desarrollo	606619	2497804
Afectación		Observaciones	
Mancha alrededor del árbol de válvulas 5 metros con montículo de tierra con hidrocarburo.		Árbol de válvulas manchado

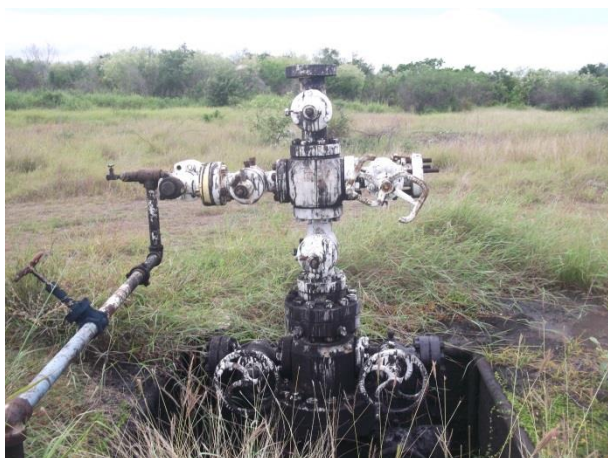
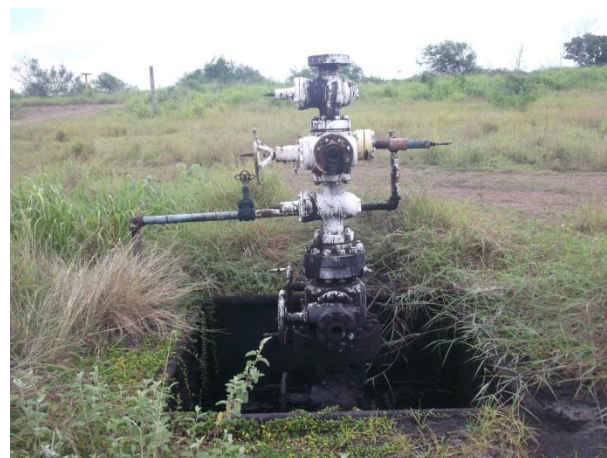
Nombre	Tipo de Pozo	Coordenadas UTM	
		X	Y
Barcodón 132	Desarrollo	606622	2997402
Afectación		Observaciones	
Árbol de válvulas manchado y contrapozo con hidrocarburo.		Contrapozo con exceso de hidrocarburo.

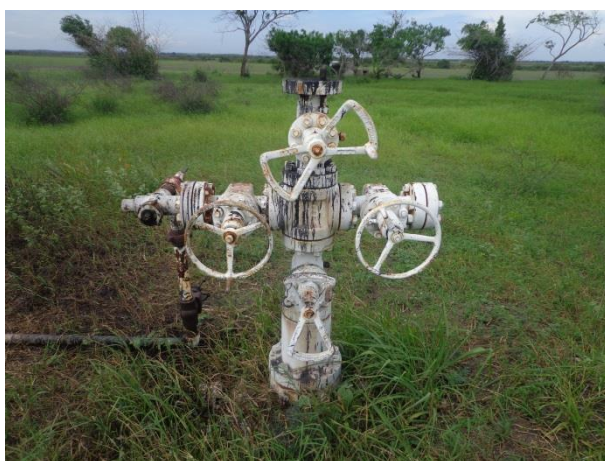
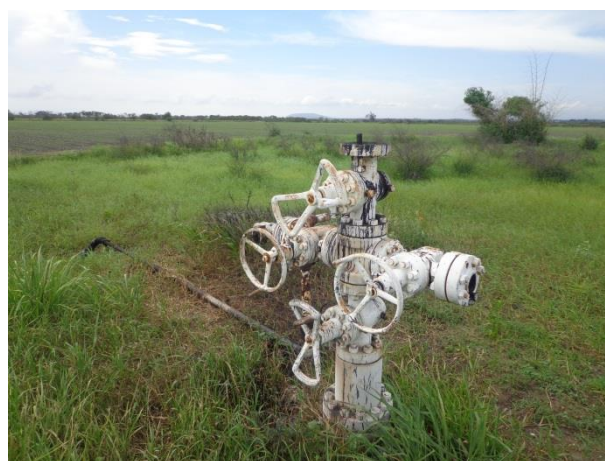
Nombre	Tipo de Pozo	Coordenadas UTM	
		X	Y
Barcodón 134	Desarrollo	606948	2497605
Afectación		Observaciones	
Árbol de Válvulas manchado		Ninguna.

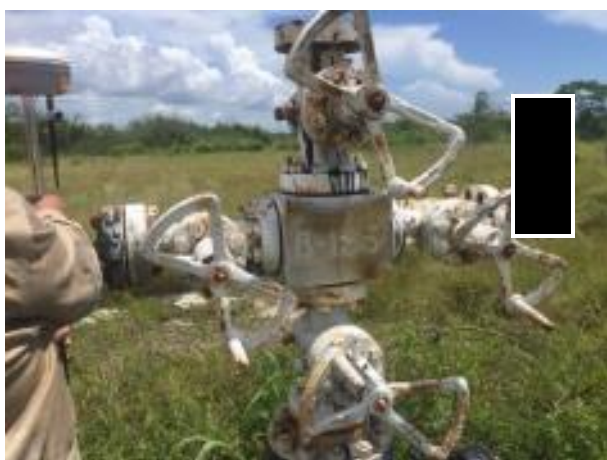
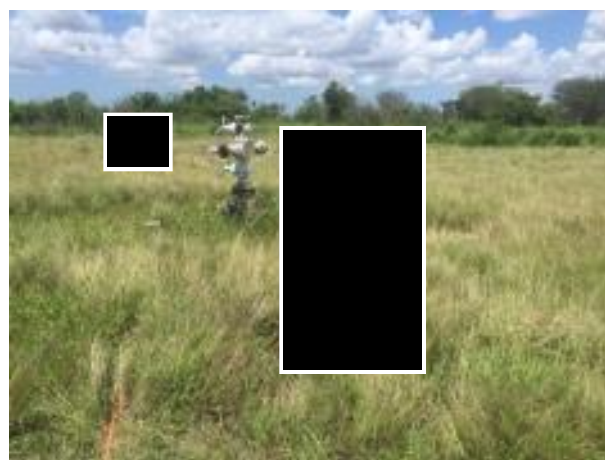
Nombre	Tipo de Pozo	Coordenadas UTM	
		X	Y
Barcodón 135	Desarrollo	606968	2497350
<b>Afectación</b>		<b>Observaciones</b>	
<p>En los recorridos en la periferia de la infraestructura existente se encontró una afectación aproximada de 3 metros alrededor del árbol de válvulas. Se encontró material de relleno homogenizado con materiales granulares.</p> <p>Se encontró un montículo de material impactado al Sur de la válvula pasando el bordo de la pera.</p>		<p>Se detectó la presencia de una presa ubicada al Suroeste del árbol de válvulas</p>

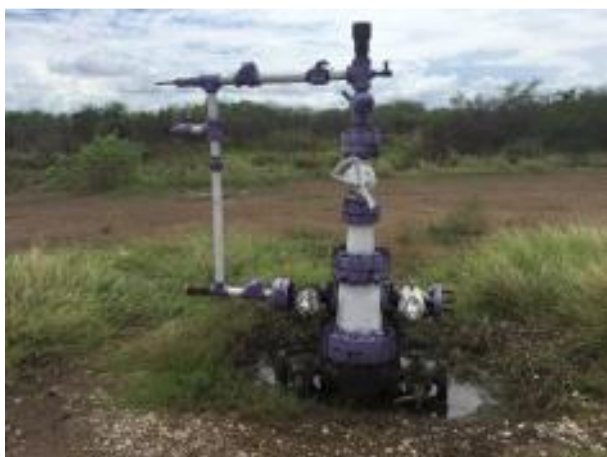
Nombre	Tipo de Pozo	Coordenadas UTM	
		X	Y
Barcodón 137	Desarrollo	606973	2496549
<b>Afectación</b>		<b>Observaciones</b>	
<p>En los recorridos en la periferia de la infraestructura existente se observó una presa la cual se utilizó como depósito del producto derramado, a 50 metros hacia el Sur se encontraron presas posiblemente utilizadas en los procesos de perforación. Se observó un área de afectación de aproximadamente 3 metros de radio a la periferia del pozo, siendo el centro el árbol de válvulas.</p>		<p>En dirección al Norte se encontró un campo de cultivo.</p>

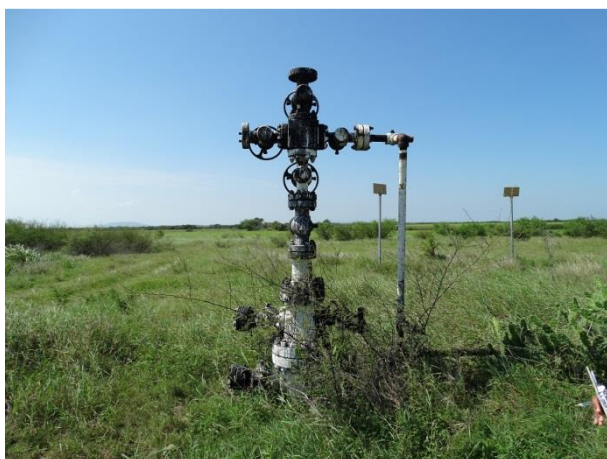
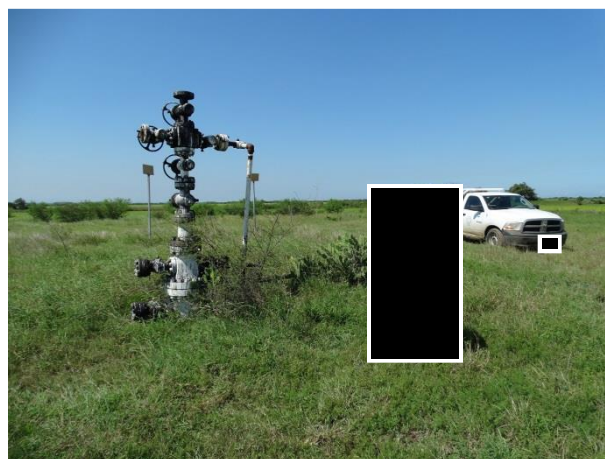
Nombre	Tipo de Pozo	Coordenadas UTM	
		X	Y
Barcodón 138	Desarrollo	607310	2498209
Afectación		Observaciones	
Árbol de Válvulas manchado.		Arbustos densos en pie de árbol.

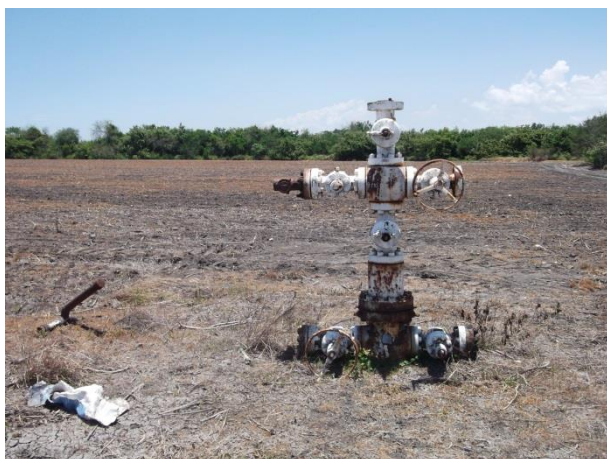
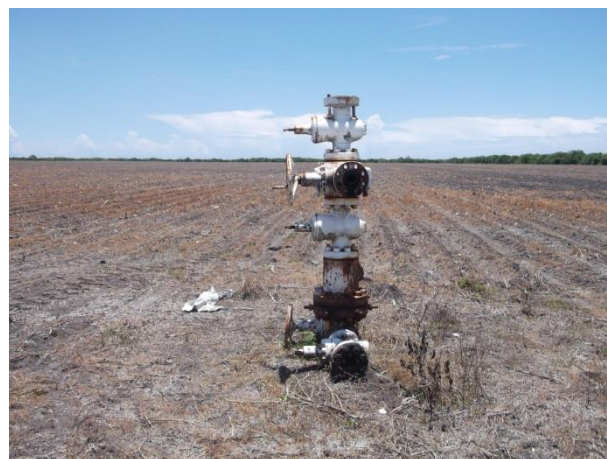
Nombre	Tipo de Pozo	Coordenadas UTM	
		X	Y
Barcodón 140	Desarrollo	607660	2497609
Afectación		Observaciones	
Ninguna.		Parcela a un costado del Árbol de Válvulas.

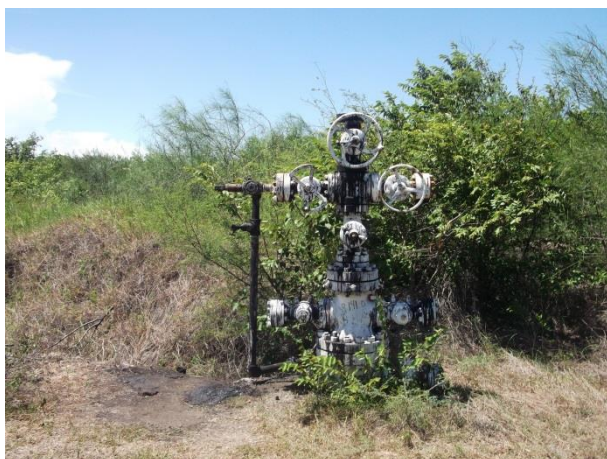
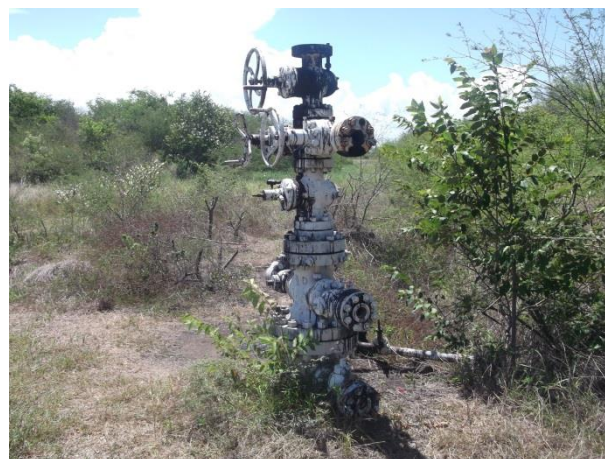
Nombre	Tipo de Pozo	Coordenadas UTM	
		X	Y
Barcodón 141	Desarrollo	607313	2497807
Afectación		Observaciones	
Ninguna.		Exceso de Maleza.

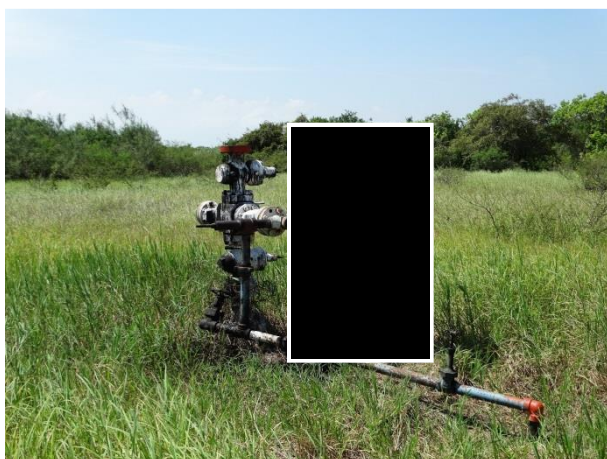
Nombre	Tipo de Pozo	Coordenadas UTM	
		X	Y
Barcodón 143D	Desarrollo	606289	2497990
Afectación		Observaciones	
Árbol de válvulas manchado en un radio de 5 metros.		Maleza alta.

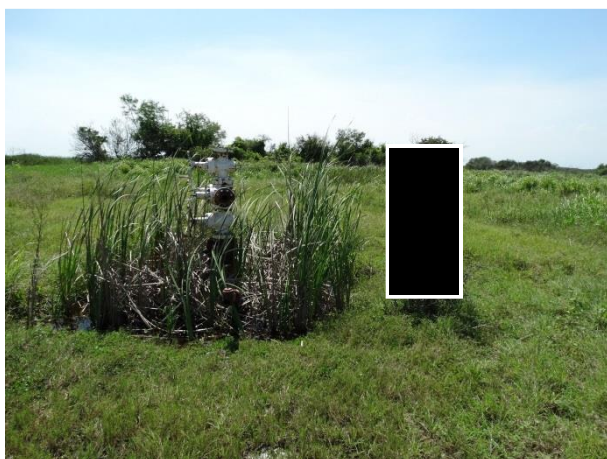
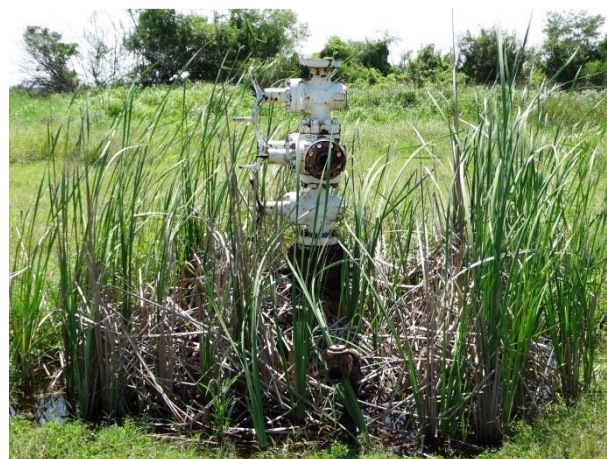
Nombre	Tipo de Pozo	Coordenadas UTM	
		X	Y
Barcodón 144	Desarrollo	606618	2498203
Afectación		Observaciones	
Árbol de válvulas inundado.		Maleza Alta con agua.

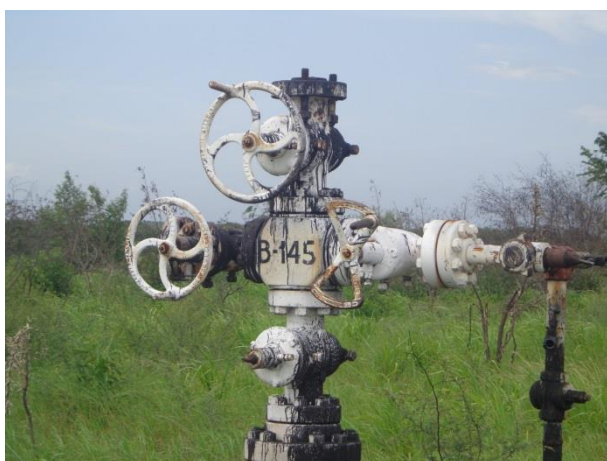
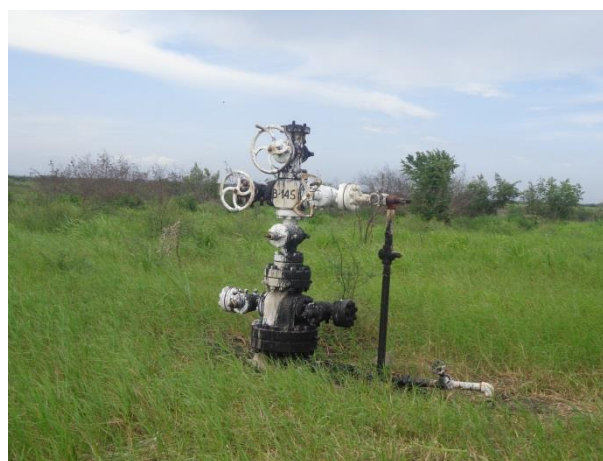
Nombre	Tipo de Pozo	Coordenadas UTM	
		X	Y
Barcodón 145	Desarrollo	606967	2498004
Afectación		Observaciones	
Árbol de válvulas manchado.		Tubo de Línea de descarga manchado.

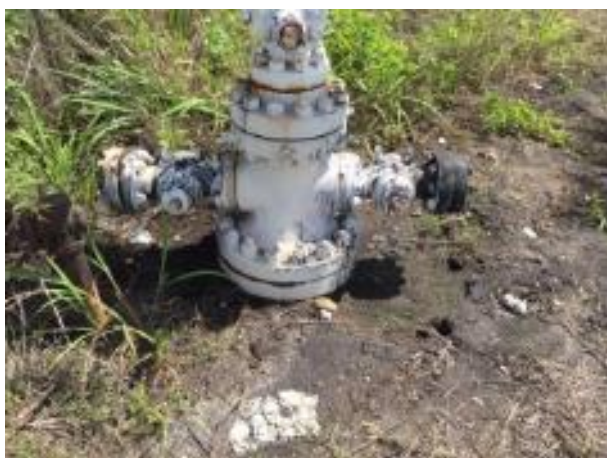
Nombre	Tipo de Pozo	Coordenadas UTM	
		X	Y
Barcodón 146	Desarrollo	607313	2497551
Afectación		Observaciones	
<p>En los recorridos en la periferia de la infraestructura existente se detectó afectación visible en la base del árbol de válvulas con cierta tendencia a la pendiente topográfica del lugar. En dirección al Oeste del árbol de válvulas aproximadamente a 30 metros se encuentra un área de material removido el cual presenta impacto visible.</p>		<p>Se realizaron 3 sondeos manuales cercanos al árbol de válvulas con la finalidad de identificar en los primeros 30 cm de la columna de suelo, esto con el fin de identificar cualquier indicio de presencia de hidrocarburo presente, los sondeos no presentaron organolépticamente presencia.</p>

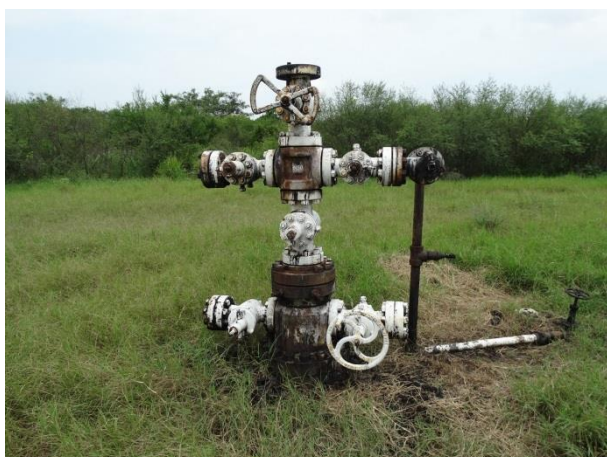
Nombre	Tipo de Pozo	Coordenadas UTM	
		X	Y
Barcodón 150	Desarrollo	605597	2495196
Afectación		Observaciones	
Se detectó afectación visible en la periferia del árbol de válvulas, encontrando vegetación y suelo impactado.		Se identificó una posible presa de quema en dirección al Norte del pozo con presencia de agua, con un color oscuro, ligero olor a agua estancada y no presento irisdiscencia.

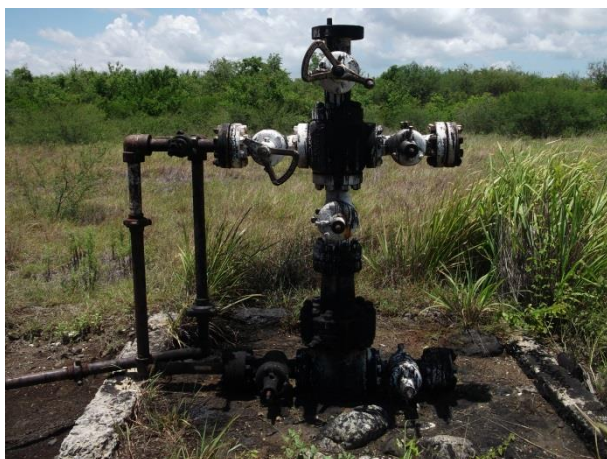
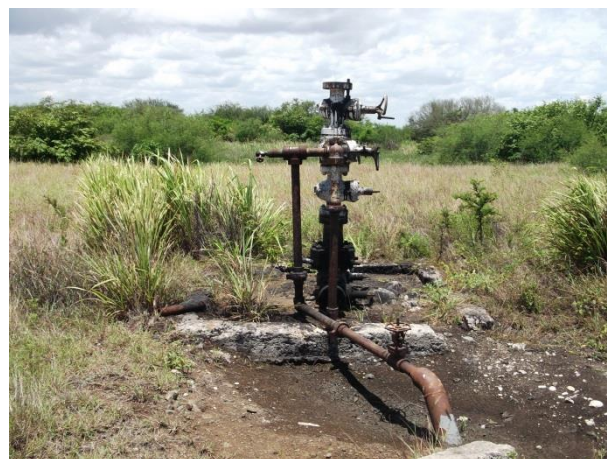
Nombre	Tipo de Pozo	Coordenadas UTM	
		X	Y
Barcodón 153D	Desarrollo	605577	2495596
Afectación		Observaciones	
Alrededor del Árbol de Válvulas con un radio de 8 metros.		Árbol de válvulas manchado en exceso con hidrocarburo.

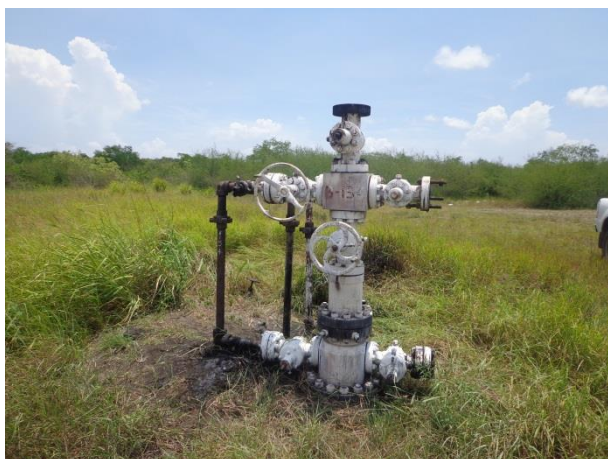
Nombre	Tipo de Pozo	Coordenadas UTM	
		X	Y
Barcodón 154	Desarrollo	605944	2494998
Afectación		Observaciones	
Tubo de línea de descarga manchado y maleza seca debido al hidrocarburo, con un radio de afectación de 2 mts.		Maleza alta.

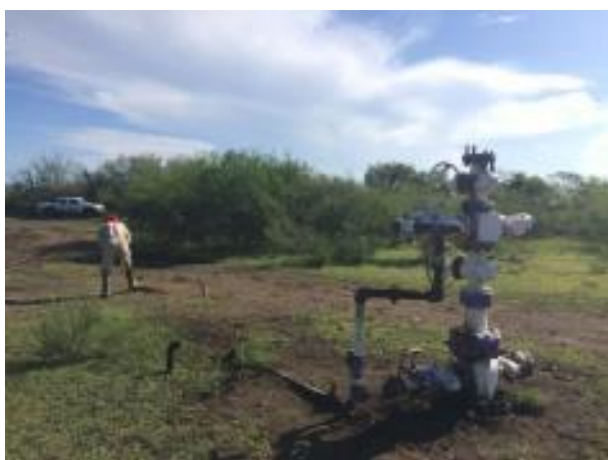
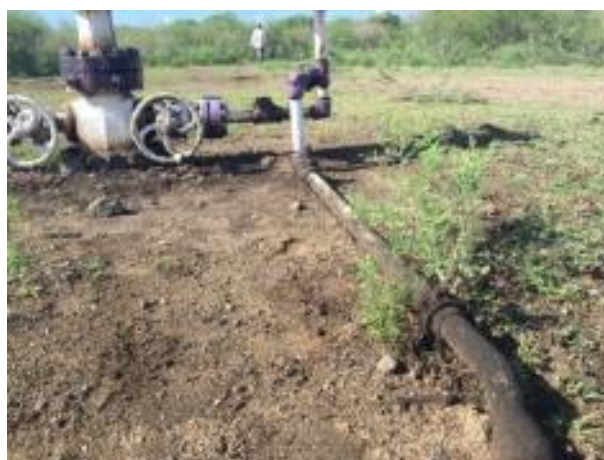
Nombre	Tipo de Pozo	Coordenadas UTM	
		X	Y
Barcodón 155	Desarrollo	606285	2495745
<b>Afectación</b>		<b>Observaciones</b>	
Se detectó un tubo expuesto de 4" en el acceso del pozo. Sobre el árbol de válvulas se detectó un área impactada de un radio de 3 metros.		En el lado Oeste detectaron un área de presa de perforación la cual se encuentra seca y no presenta afectación visible.

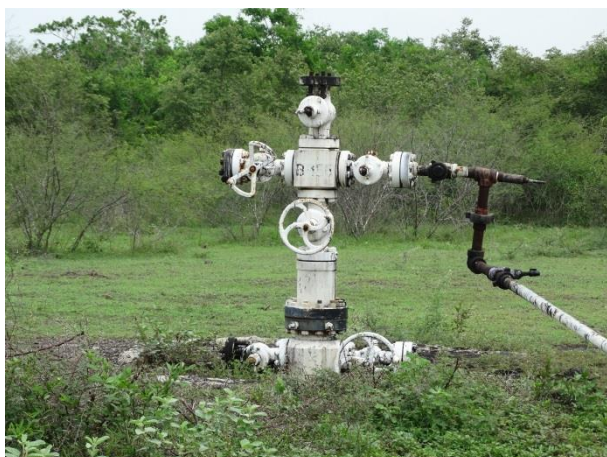
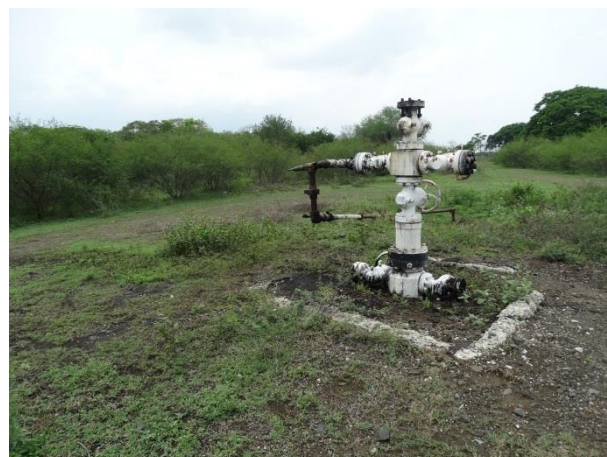
Nombre	Tipo de Pozo	Coordenadas UTM	
		X	Y
Barcodón 156	Desarrollo	606290	2495201
Afectación		Observaciones	
Se detectó una afectación visible al pie del árbol de válvulas de 6 metros de radio.		Se detectaron dos posibles presas de quema, ubicadas al Este del pozo de las cuales solo una presenta agua. A excepción del pie del árbol de válvulas, no se presentó vegetación afectada.

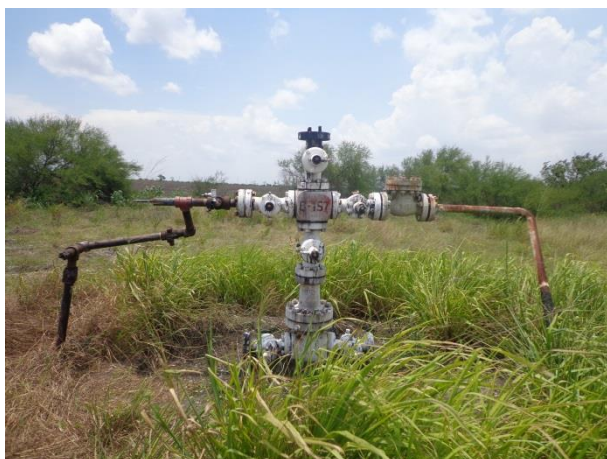
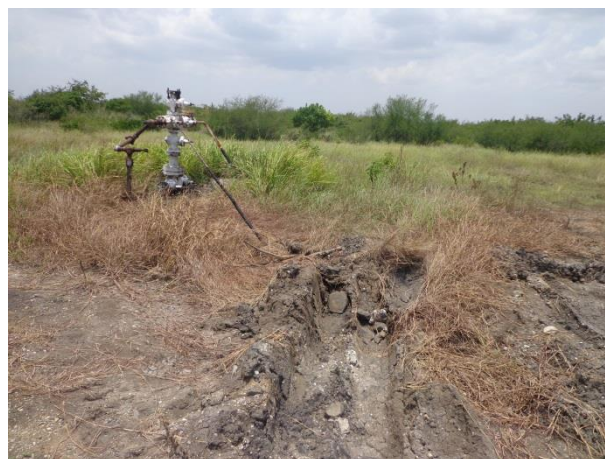
Nombre	Tipo de Pozo	Coordenadas UTM	
		X	Y
Barcodón 157	Desarrollo	605599	2494795
Afectación		Observaciones	
Hidrocarburo con lodo en la periferia del árbol de válvulas.		Radio de 30 metros de intemperizado.

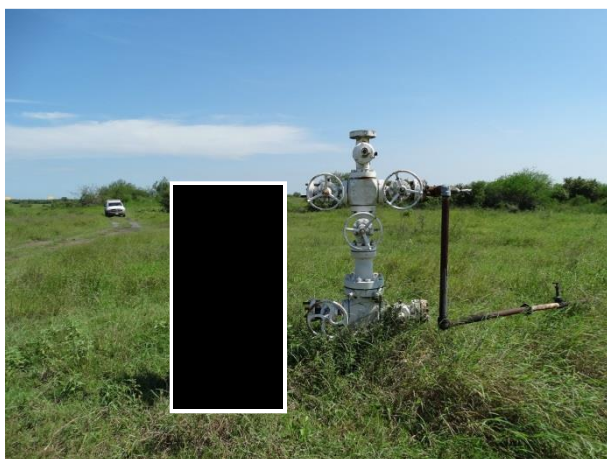
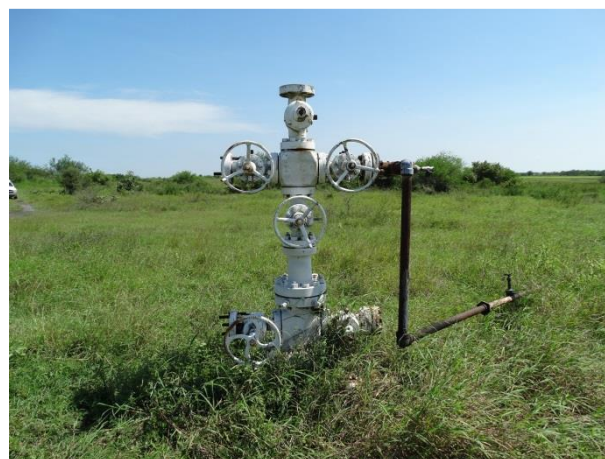
Nombre	Tipo de Pozo	Coordenadas UTM	
		X	Y
Barcodón 160	Desarrollo	606962	2498407
Afectación		Observaciones	
Ninguna.		Pastizal denso.

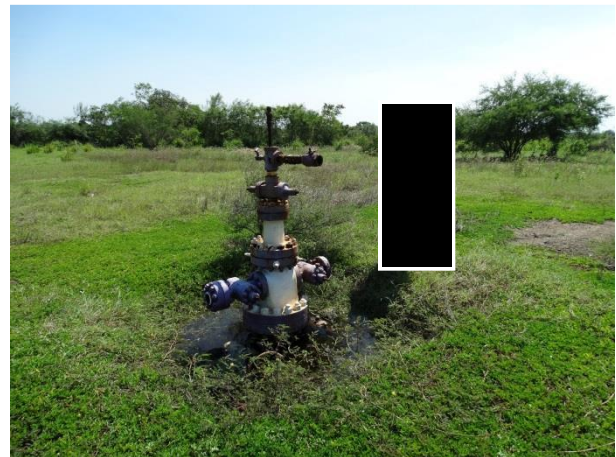
Nombre	Tipo de Pozo	Coordenadas UTM	
		X	Y
Barcodón 161	Desarrollo	606318	2498389
Afectación		Observaciones	
Ninguna		Agua en contrapozo del árbol de Válvulas.

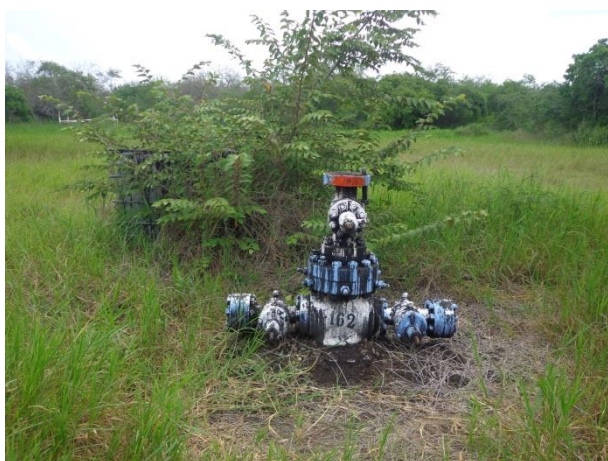
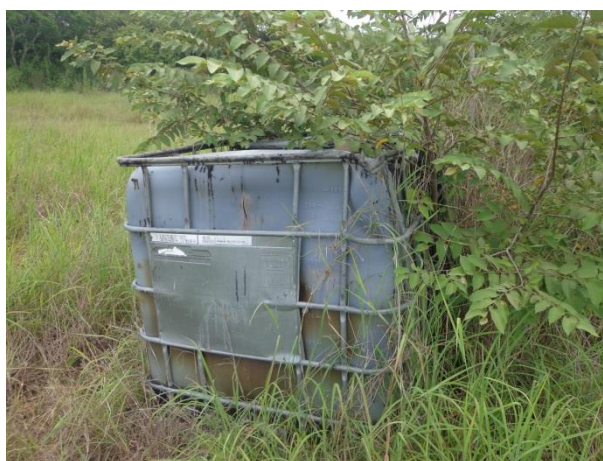
Nombre	Tipo de Pozo	Coordenadas UTM	
		X	Y
Barcodón 162	Desarrollo	605885	2498223
Afectación		Observaciones	
Árbol de válvulas manchado.		Tote con hidrocarburo.

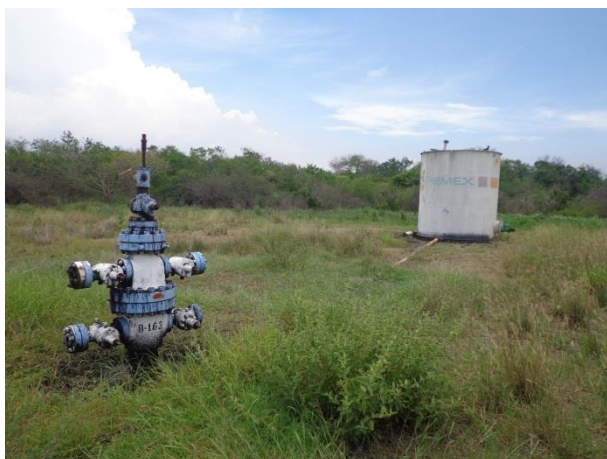
Nombre	Tipo de Pozo	Coordenadas UTM	
		X	Y
Barcodón 163	Desarrollo	605579	2497999
<b>Afectación</b>		<b>Observaciones</b>	
Árbol de válvulas manchado y tanque de almacenamiento con hidrocarburo manchado.		Piso del Tanque manchado.

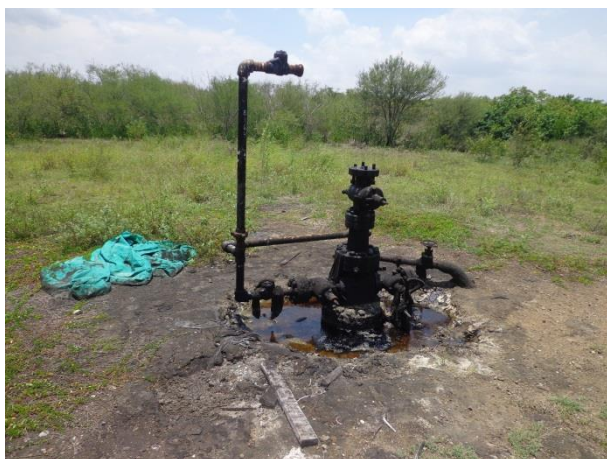
Nombre	Tipo de Pozo	Coordenadas UTM	
		X	Y
Barcodón 164	Desarrollo	606635	2495802
<b>Afectación</b>		<b>Observaciones</b>	
Árbol de válvulas manchado en exceso.		Geo membrana abandonada.

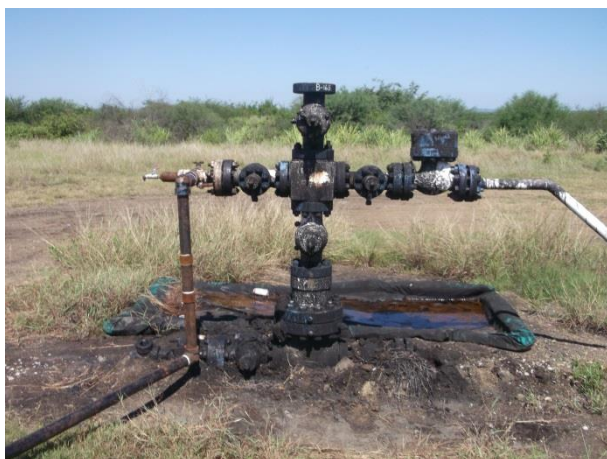
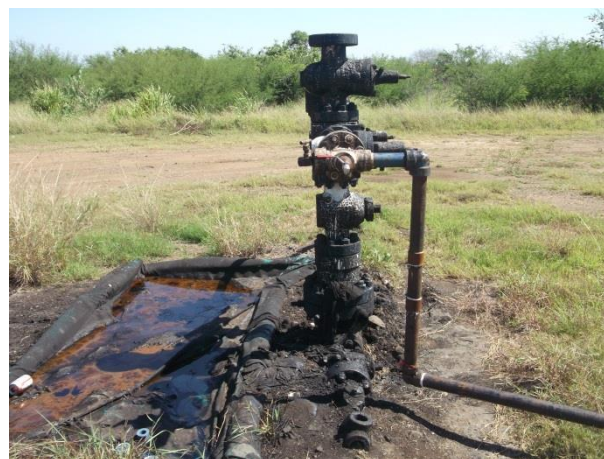
Nombre	Tipo de Pozo	Coordenadas UTM	
		X	Y
Barcodón 165	Desarrollo	695951	2494599
Afectación		Observaciones	
Mancha de hidrocarburo con un radio de 6 metros.		Árbol de Válvulas Manchado.

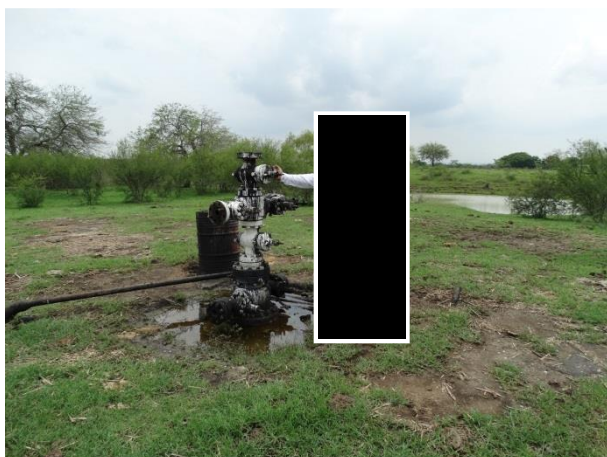
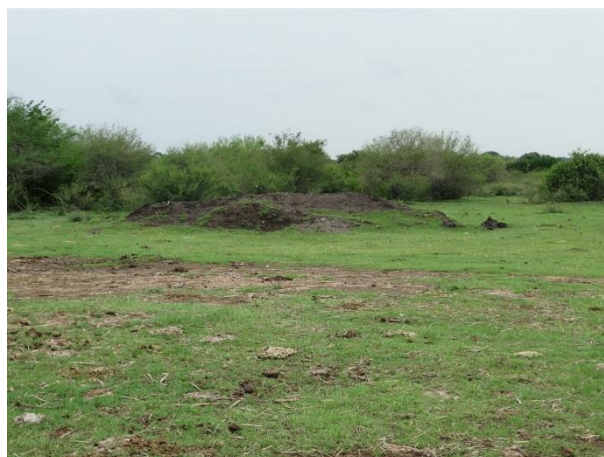
Nombre	Tipo de Pozo	Coordenadas UTM	
		X	Y
Barcodón 169	Desarrollo	606637	2495404
<b>Afectación</b>		<b>Observaciones</b>	
<p>En los recorridos de la periferia de la infraestructura existente se observó la presencia de un material intemperizado en un radio de aproximadamente 3 m.</p> <p>Al Este del pozo se encuentra una presa de aprovechamiento sin impacto visual. Así como en dirección al Sur se encuentra otra presa de aprovechamiento transversalmente se encuentra un ducto de 6" Ø ubicado al Este de la presa, el cual presento una fuga en fechas anteriores, información proporcionada por los habitantes del lugar.</p>		<p>En dirección al Sureste se observó la presencia de presa de perforación, esta se encuentra a una distancia aproximada de 70 m.</p>

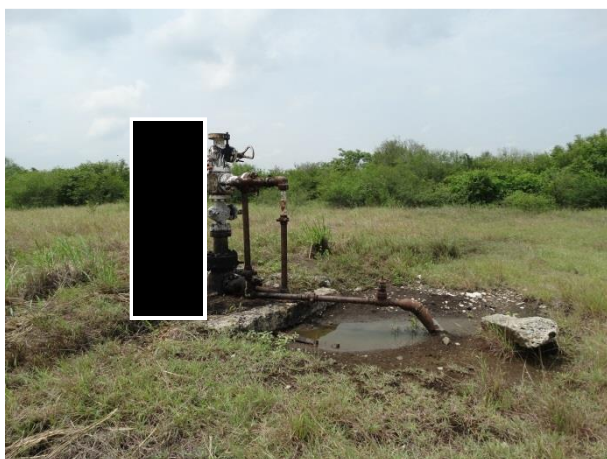
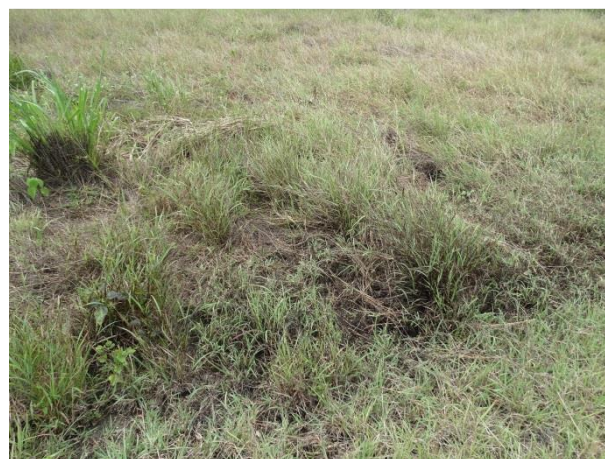
Nombre	Tipo de Pozo	Coordenadas UTM	
		X	Y
Barcodón 153	Desarrollo	605544	2495797
Afectación		Observaciones	
Árbol de Válvulas manchado con hidrocarburo, mancha en el pastizal dentro del cuadro de maniobras 1 metro aprox.		Línea de descarga descubierta.

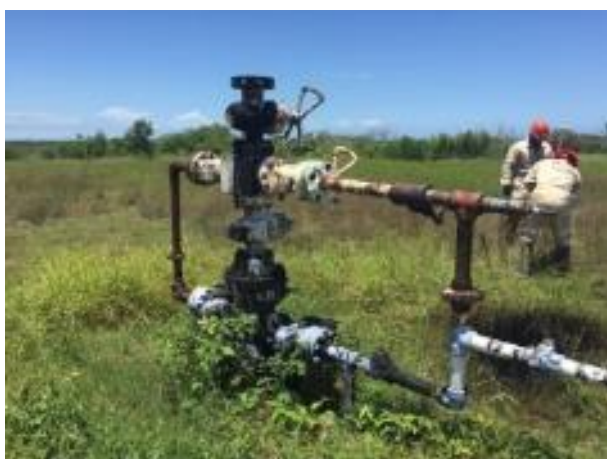
Nombre	Tipo de Pozo	Coordenadas UTM	
		X	Y
Barcodón 142	Desarrollo	607311	2496751
Afectación		Observaciones	
<p>En los recorridos en la periferia de la infraestructura existente la cual se encuentra ubicada en el centro de áreas de cultivo se encontró afectación en vegetación y suelo visible en el árbol de válvulas con un radio de 3 m a la periferia de la misma. En dirección al Sur del árbol de válvulas se detectó una afectación visible de vegetación y suelo, ubicado a 8 m del árbol de válvulas.</p>		<p>Se encontraron 2 presas una en dirección al Noreste la cual no presenta afectación visible, así como en dirección al Noreste la cual no presenta afectación.</p>

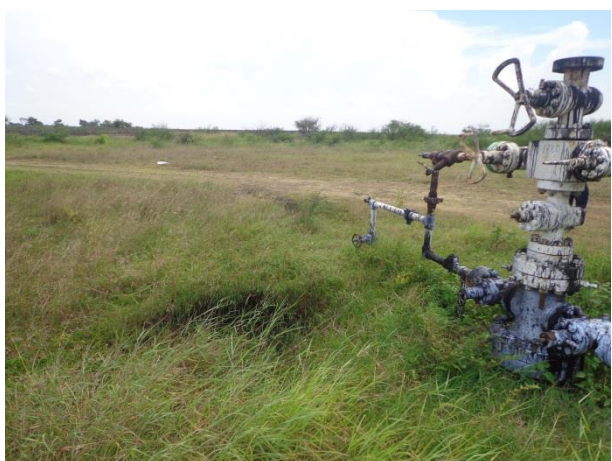
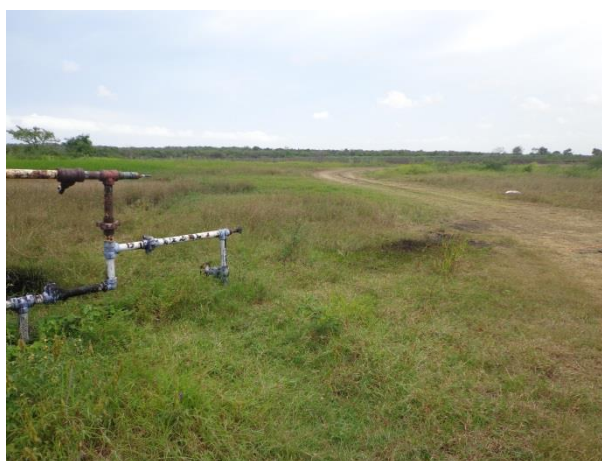
Nombre	Tipo de Pozo	Coordenadas UTM	
		X	Y
Barcodón 142D	Desarrollo	607303	2496617
Afectación		Observaciones	
Árbol de válvulas manchado con un radio de afectación de 8 metros.		Mancha en el pastizal.
