Macropera Catedral #75

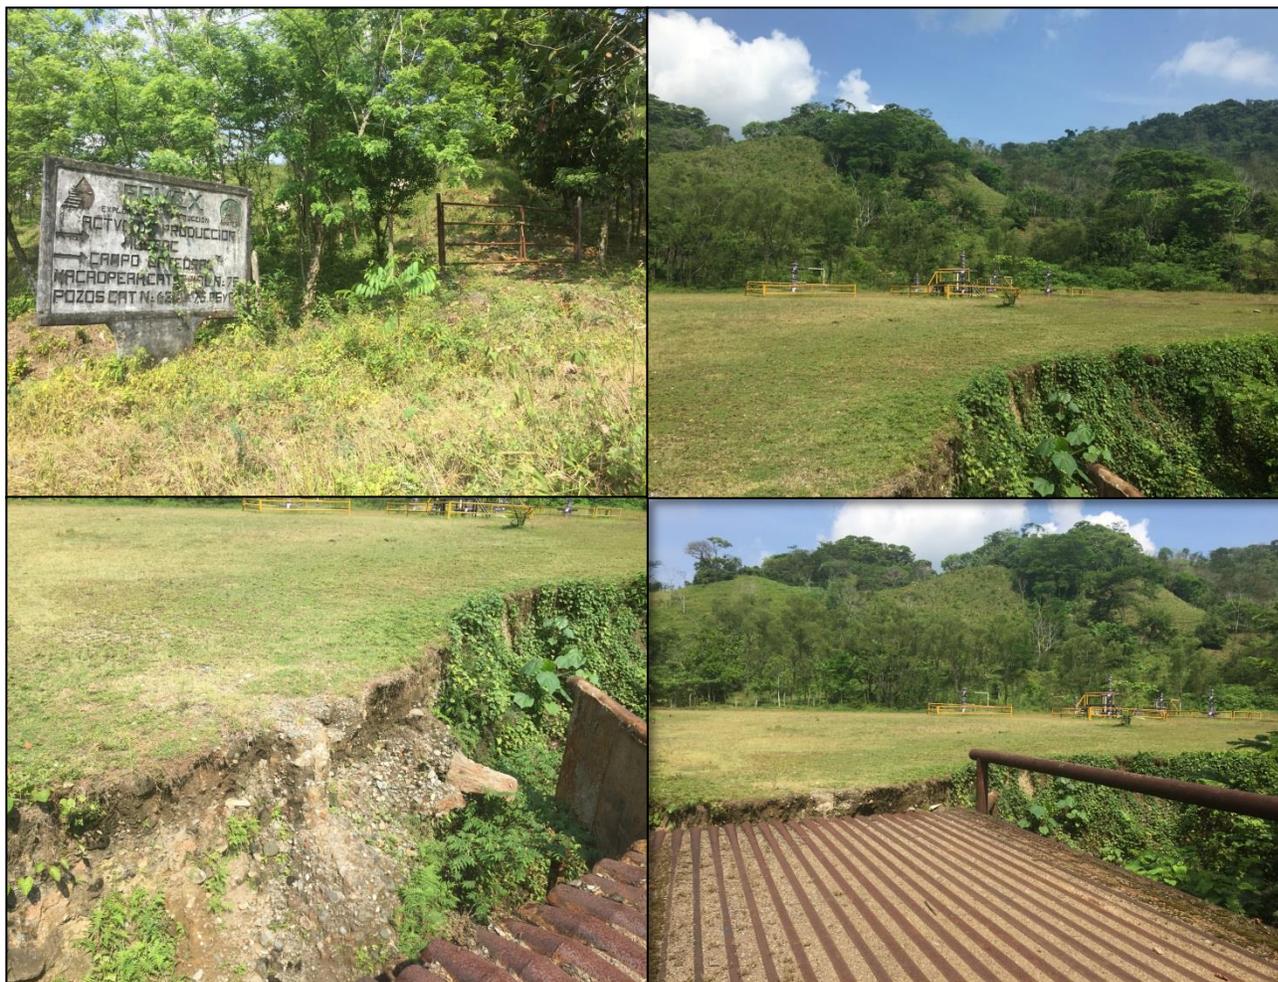
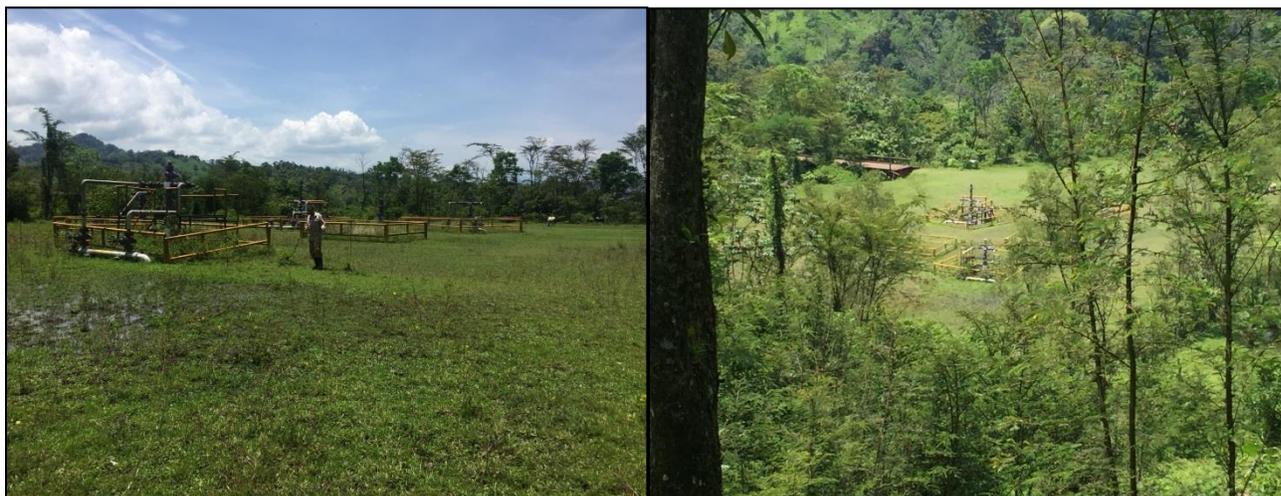
Nombre	Tipo de Pozo	Coordenadas UTM	
		X	Y
Macropera Catedral 75	Desarrollo	463976.99	1926212.00
Afectación		Observaciones	
1.- No se encuentra con ningún tipo de afectación dentro del área superficial de la Macropera y de los pozos.		1.- Se encuentran localizados los pozos 63, 67, 75,85 y 87 donde sobre el puente de acceso a los pozos se encuentra un deslave de tierra de dos metros de longitud aproximadamente, motivo por el cual no hay acceso a dicha instalación petrolera, esta macropera se encuentra en terrenos propiedad de Antonio López Villalobos y la Sra. Gloria Acosta López, donde la casa-habitación más cercana se encuentra a 165 metros de distancia de la instalación.

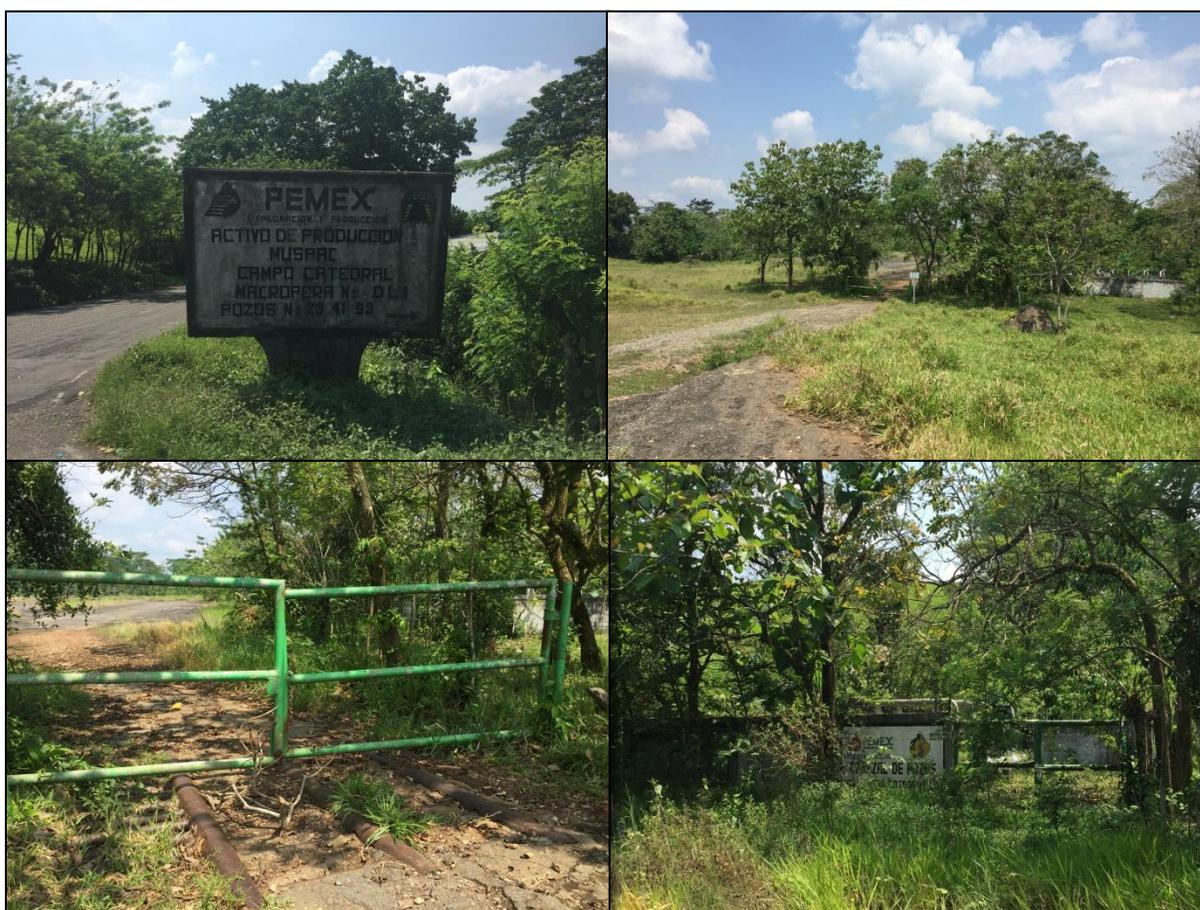
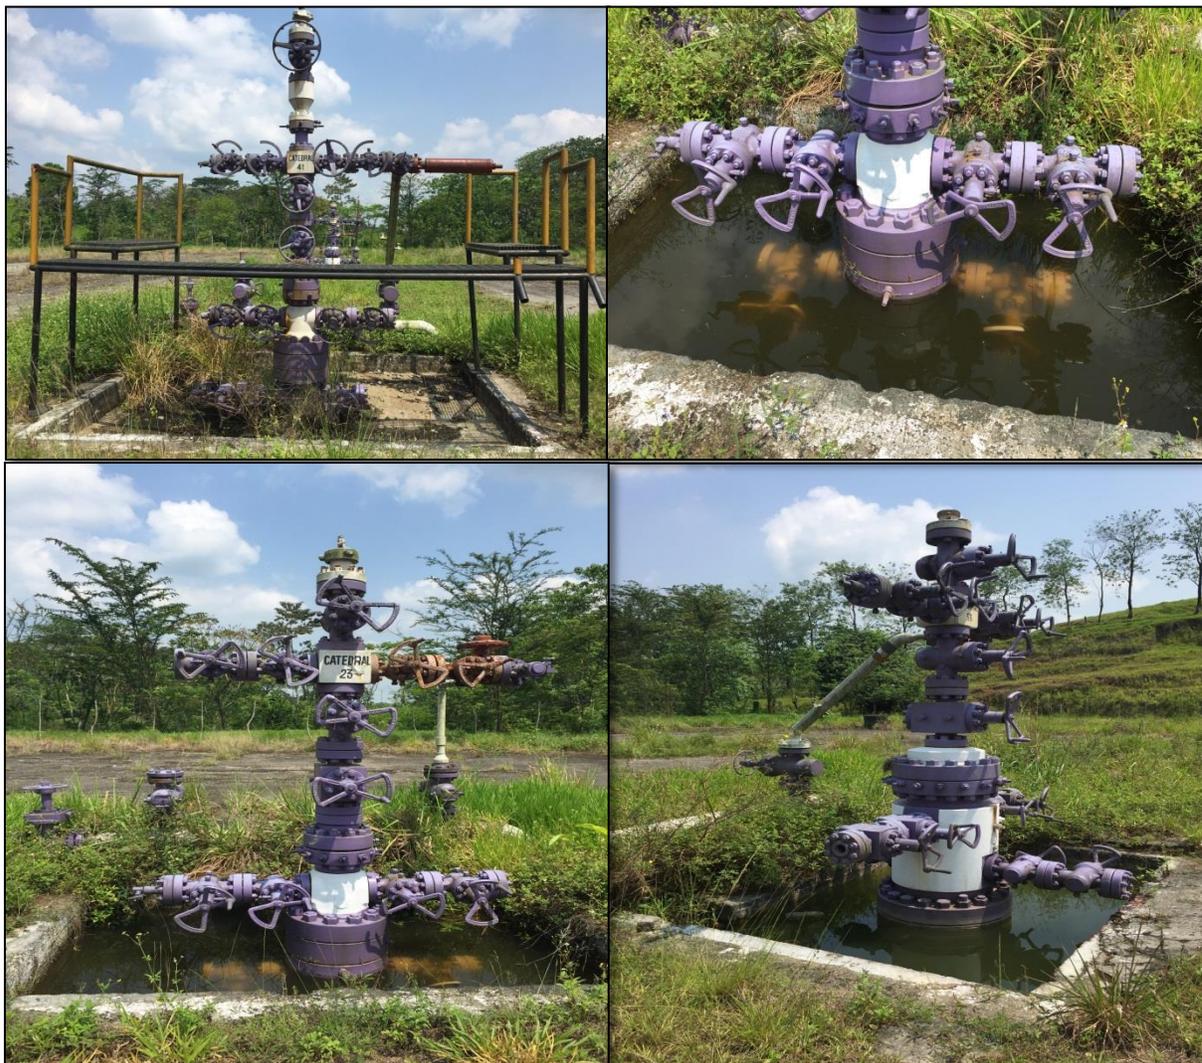
Nombre	Tipo de Pozo	Coordenadas UTM	
		X	Y
Macropera Catedral 41 (DL1)	Desarrollo	462089.99	1925976.01
Afectación		Observaciones	
1.- No se encuentra con ningún tipo de afectación dentro del área superficial de la Macropera y de los pozos.		1.- Se encuentran los pozos 23,41 y 53, el acceso a dicha instalación es estrecho y actualmente con maleza como lo muestran las imágenes anteriores y el guardaganado no está desazolvado, mientras que el área de los cabezales requiere de mantenimiento, el pozo 41 requiere chapeo, así mismo los pozos 23 y 53 el área del contrapozo se encuentra inundada.

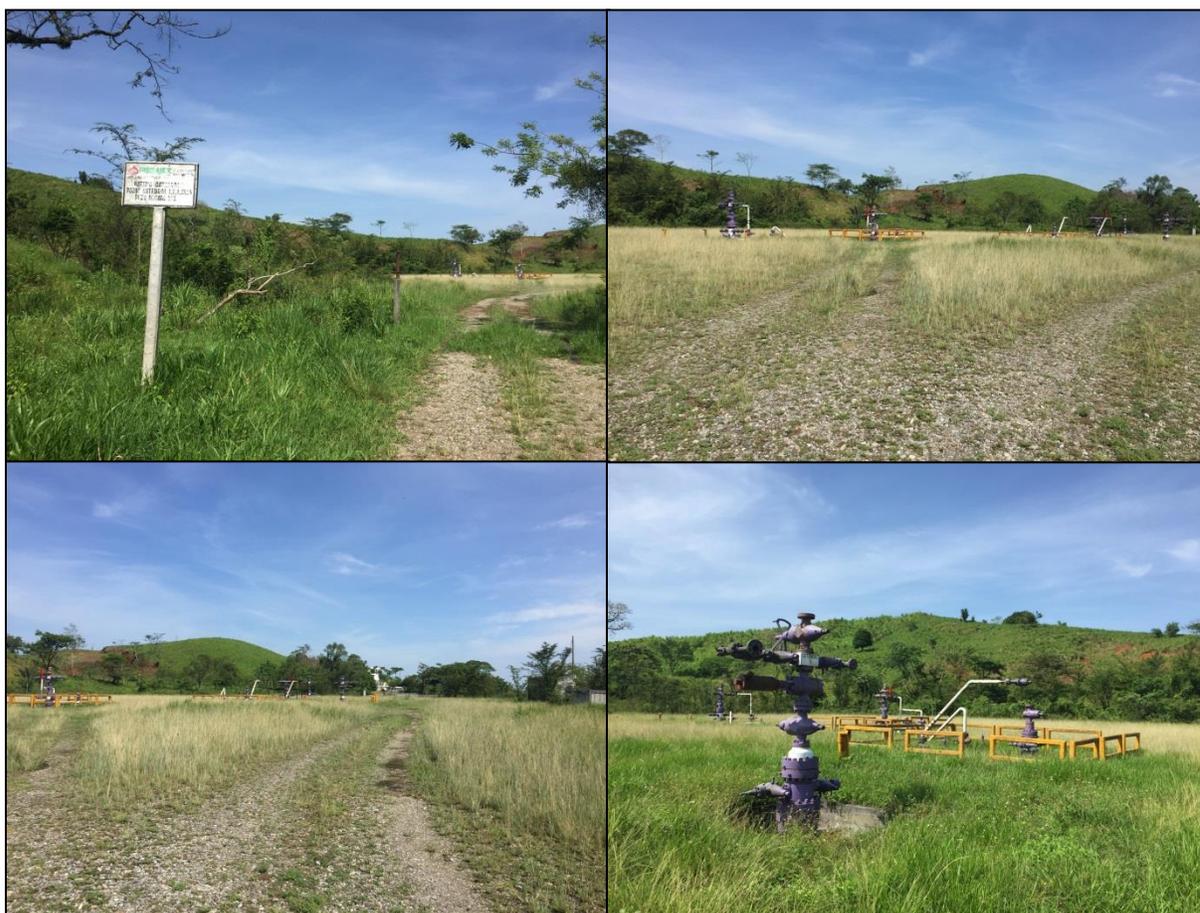
Nombre	Tipo de Pozo	Coordenadas UTM	
		X	Y
Macropera Catedral 1	Exploratorio y Desarrollo	0462718	1927994
Afectación		Observaciones	
1.- No se encuentra con ningún tipo de afectación dentro del área superficial de la Macropera y de los pozos.		1.- Dentro de la Macropera 1 se encuentran los pozos 1, 2, 3, 13, 21 y nicapa 1, en dicha macropera se encontraba la batería catedral 1 actualmente desmantelada, la cual requiere mantenimiento como chapeo principalmente y el área del cabezal requiere mantenimiento básico.

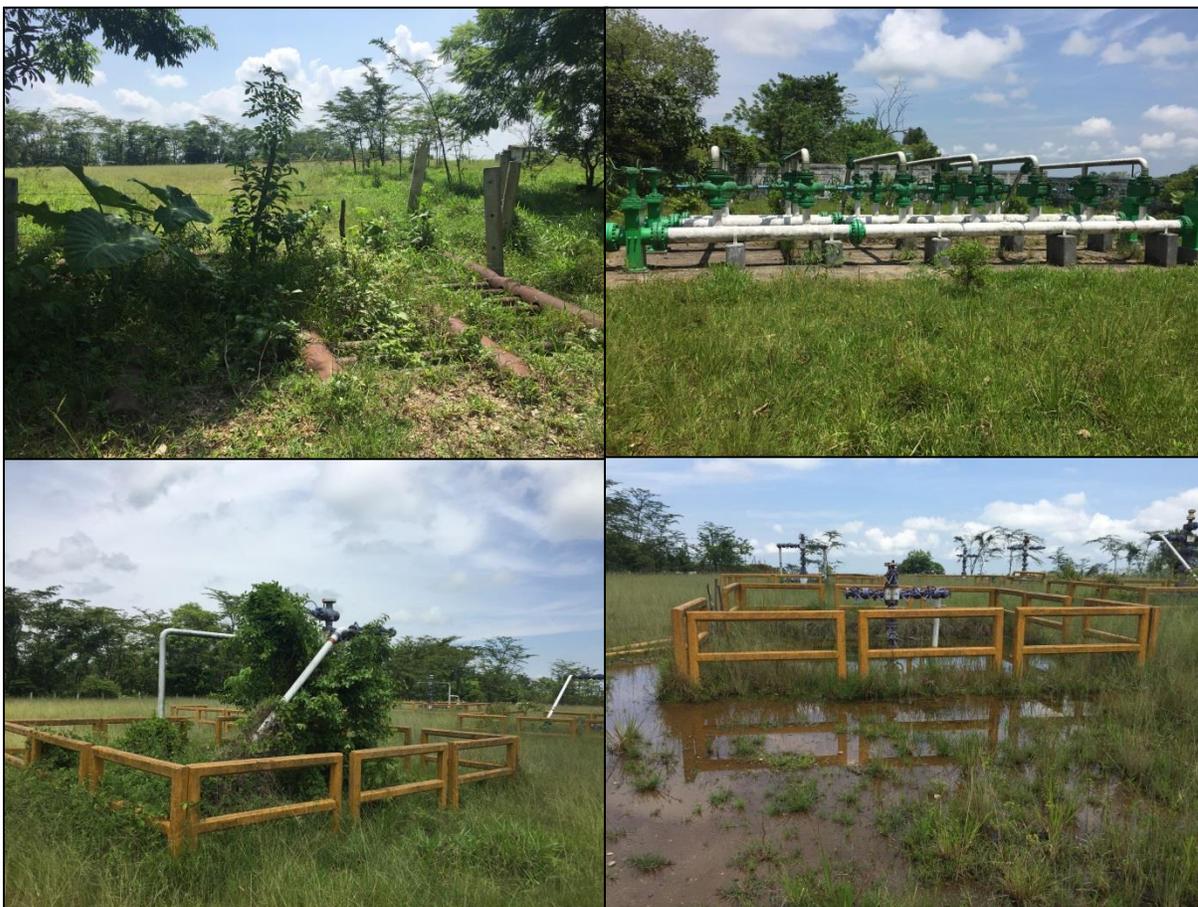
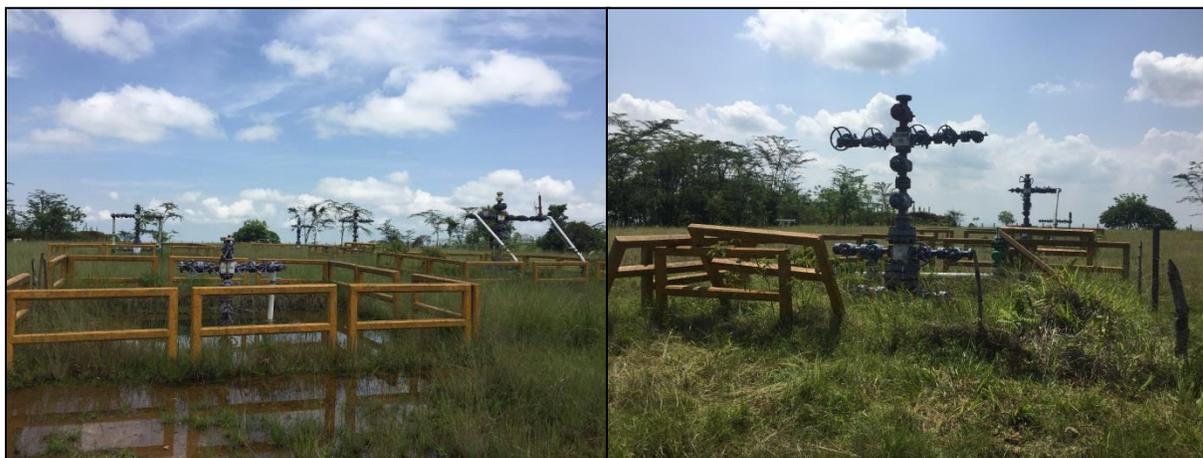
Nombre	Tipo de Pozo	Coordenadas UTM	
		X	Y
Macropera Catedral 15	Desarrollo	0462718	1927994
Afectación		Observaciones	
1.- No se encuentra con ningún tipo de afectación dentro del área superficial de la Macropera y de los pozos.		1.- Dentro de la Macropera 1 se encuentran los pozos 1, 2, 3, 13, 21 y Nicapa 1, en dicha macropera se encontraba la Batería Catedral 1 actualmente desmantelada, la cual requiere mantenimiento como chapeo principalmente y el área del cabezal requiere mantenimiento básico.
