FICHA TÉCNICA

| AREA CONTRACTUAL CALICANTO | |

| Aspectos a considerar en la inspección de pozos | | | |
|--|--|--|---|
| Nombre del Pozo: CALICANTO 101 DESCONECTADO | | | |

EVIDENCIA FOTOGRÁFICA DE LA SUPERVISIÓN DEL POZO CALICANTO 101 EN EL ÁREA CONTRACTUAL CALICANTO

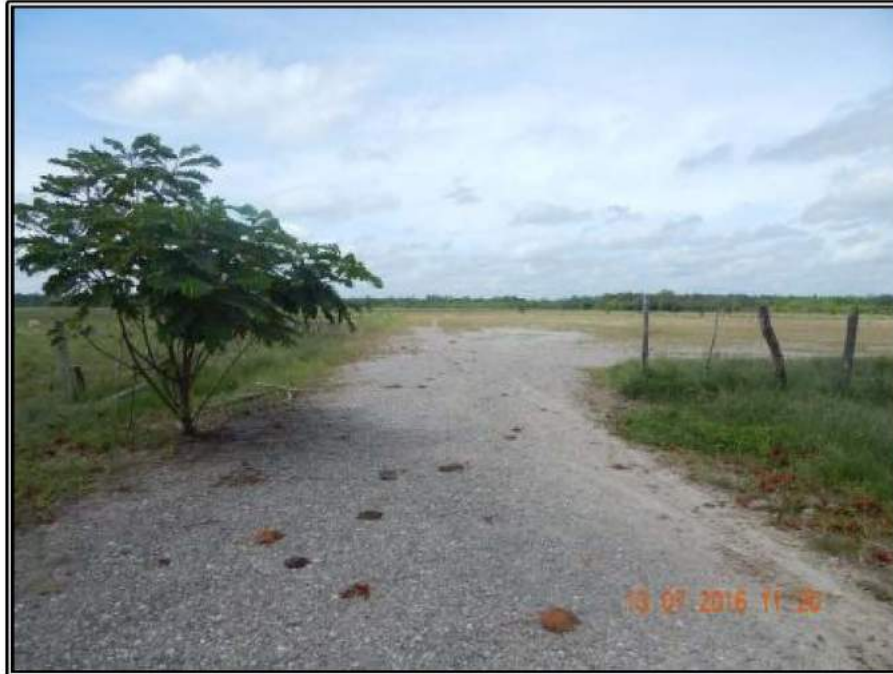
Fotografía 1.- Camino de acceso al cuadro de maniobras del pozo CALICANTO 101. Falta de señalización, Portón de acceso y Guardaganado, la cual está localizado en las coordenadas UTM WGS 84 X: 424302 Y: 1978013.

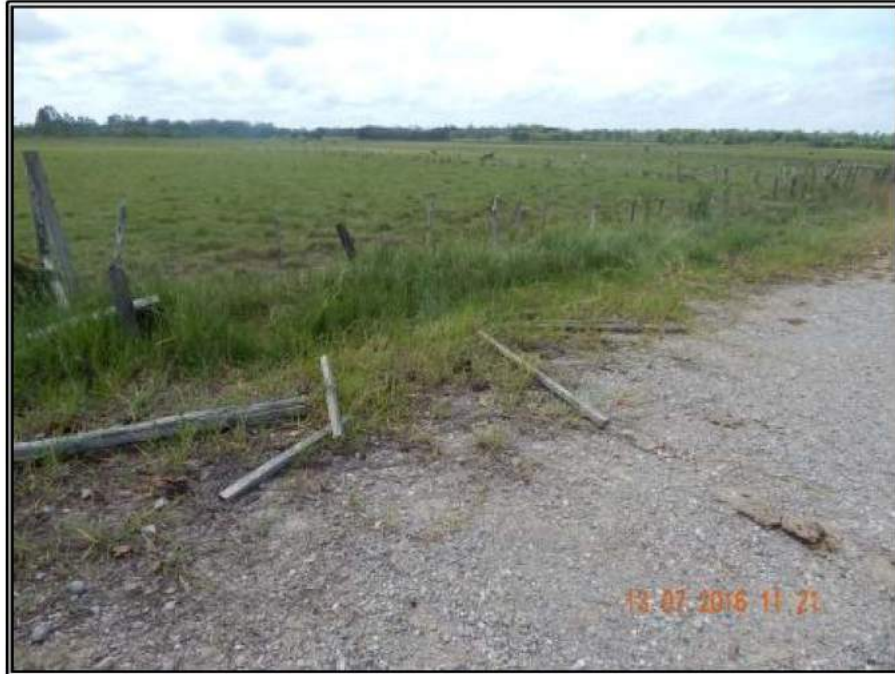
Fotografía 2.- Cercado perimetral del cuadro de maniobras incompleto, ubicada en las coordenadas UTMWGS84 X: 042430, Y: 1978013.

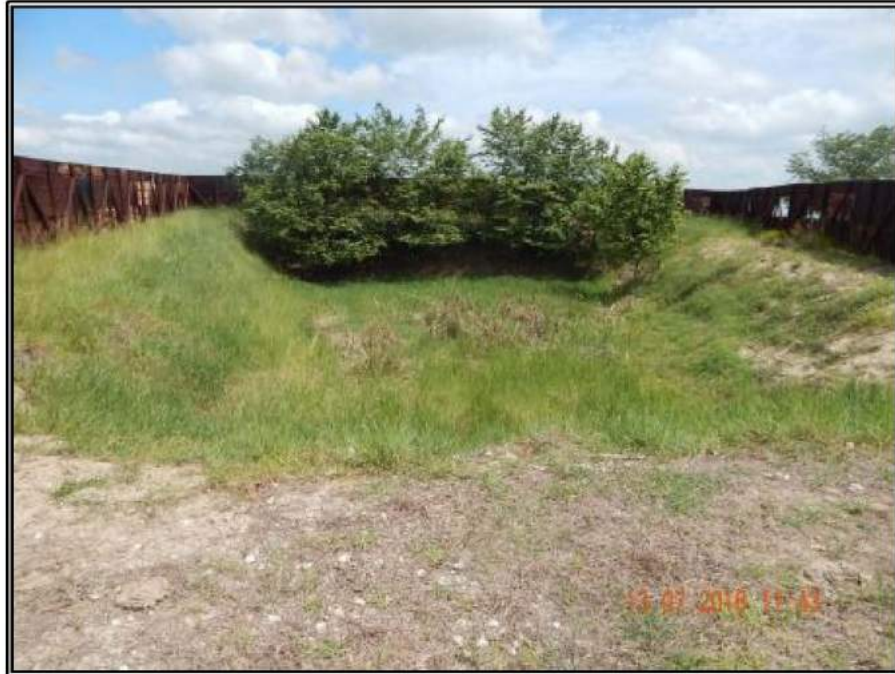
Fotografía 4.- Presa de quema en la periferia del cuadro de maniobras del pozo Calicanto 101. En las coordenadas UTM WGS 84 X: 0424147, Y: 1978021.

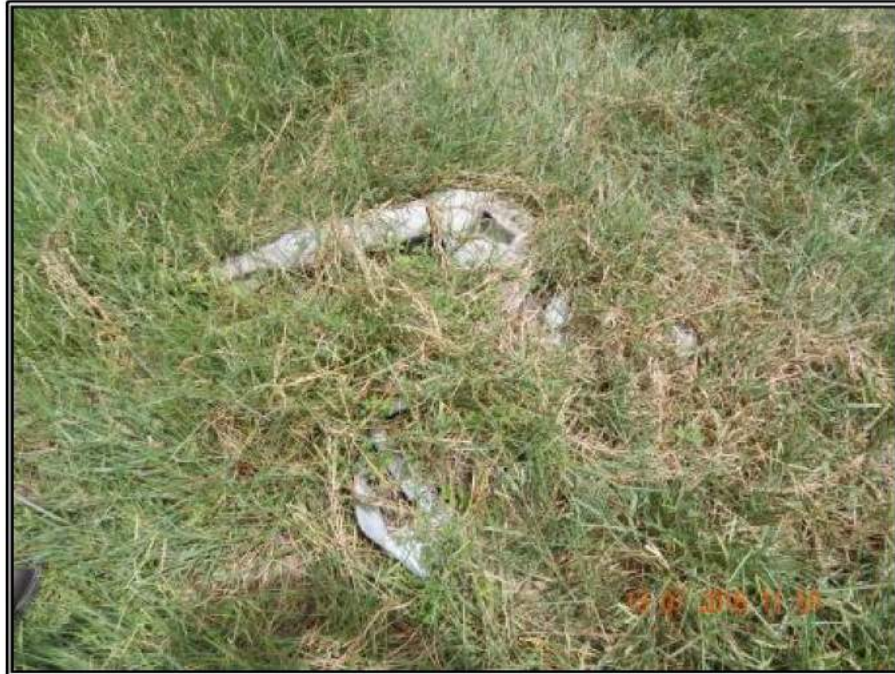
Fotografía 6.- Restos de Geomembrana dentro del cuadro de maniobras del pozo Calicanto 101. En las coordenadas UTM WGS 84 X: 0424257, Y: 1978016.

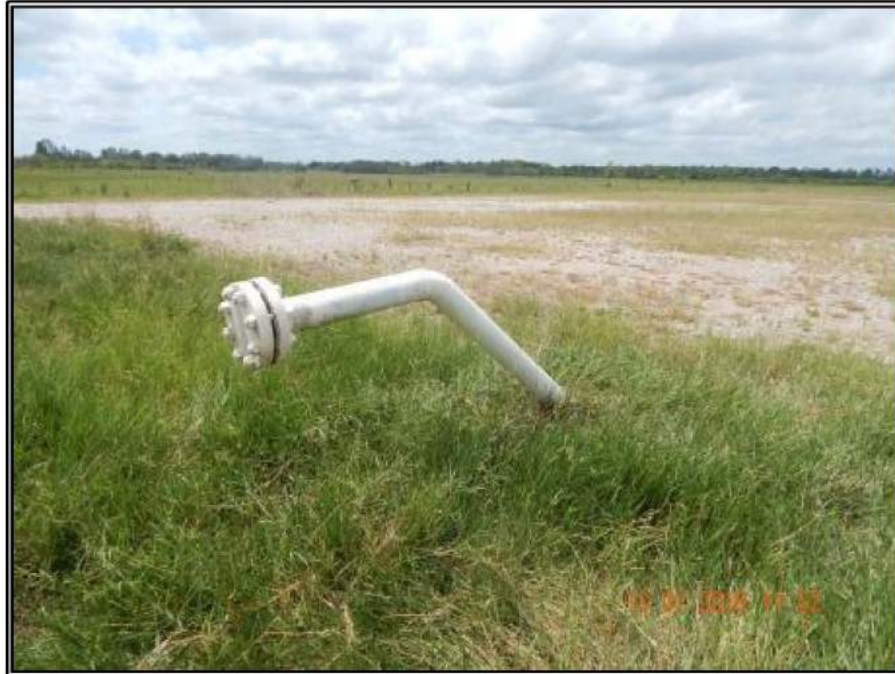
Fotografía 8.- Preparación de línea de descarga dentro del cuadro de maniobras del pozo Calicanto 101, cuenta con brida ciega. En las coordenadas UTM WGS 84 X: 0424282, Y: 1978010.

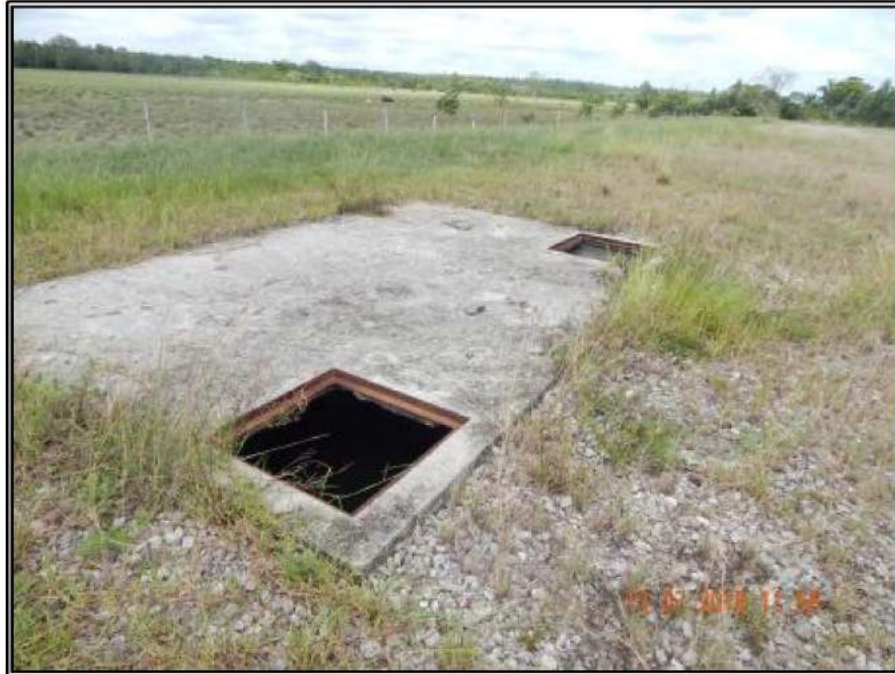
Fotografía 10.- Condición insegura dentro del cuadro de maniobras del pozo Calicanto 101 (Posible fosa sin tapas). En las coordenadas UTM WGS 84 X: 424298, Y: 1977940.

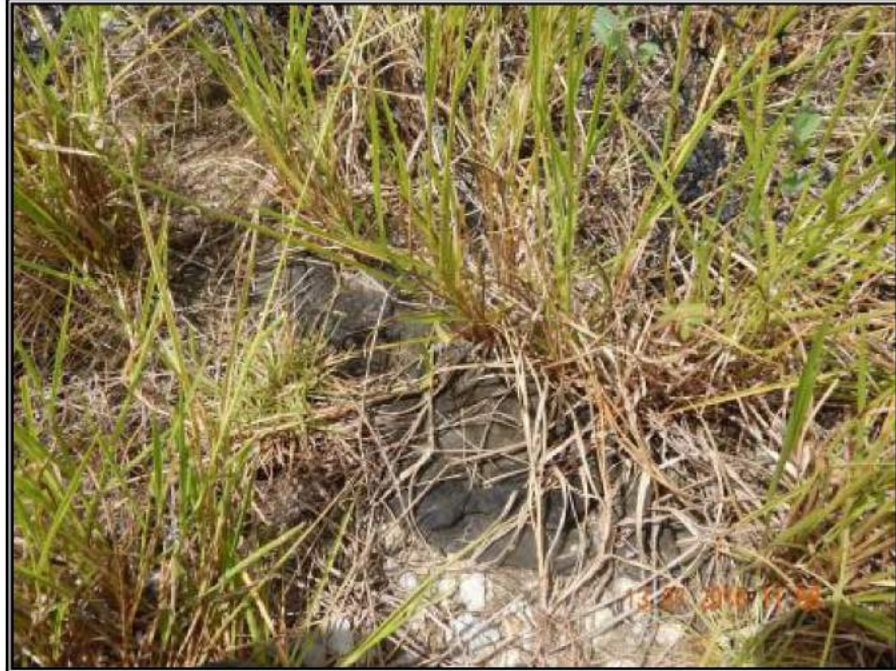
Fotografía 12.- Residuo peligroso (Trapos impregnados con aceite) dentro del cuadro de maniobras del pozo Calicanto 101. En las coordenadas UTM WGS 84 X: 424254, Y: 1977944.

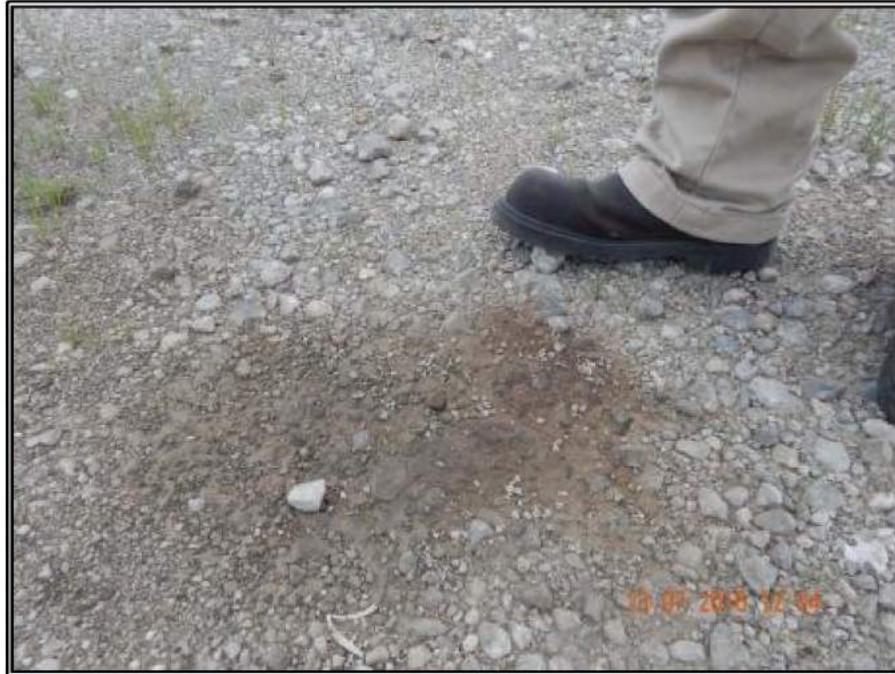
Fotografía 14.- Manchas de aceite dentro del cuadro de maniobras del pozo calicanto 101, posible indicio de motor de combustión. En las coordenadas UTM WGS 84 X: 424207, Y: 1977957.

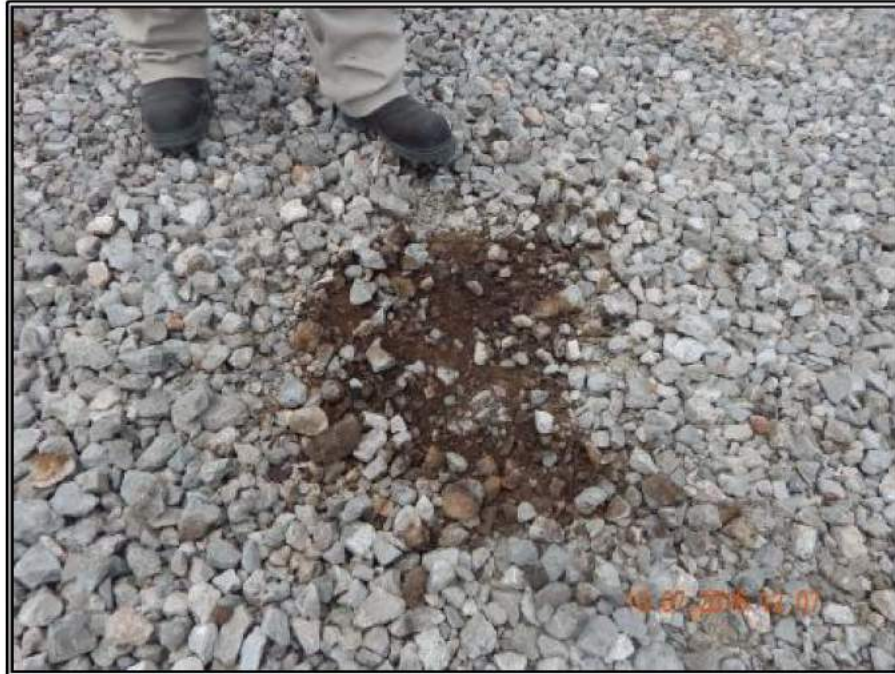
Fotografía 15.- Manchas de aceite dentro del cuadro de maniobras del pozo Calicanto 101. En las coordenadas UTM WGS 84 X: 424185, Y: 1977966.

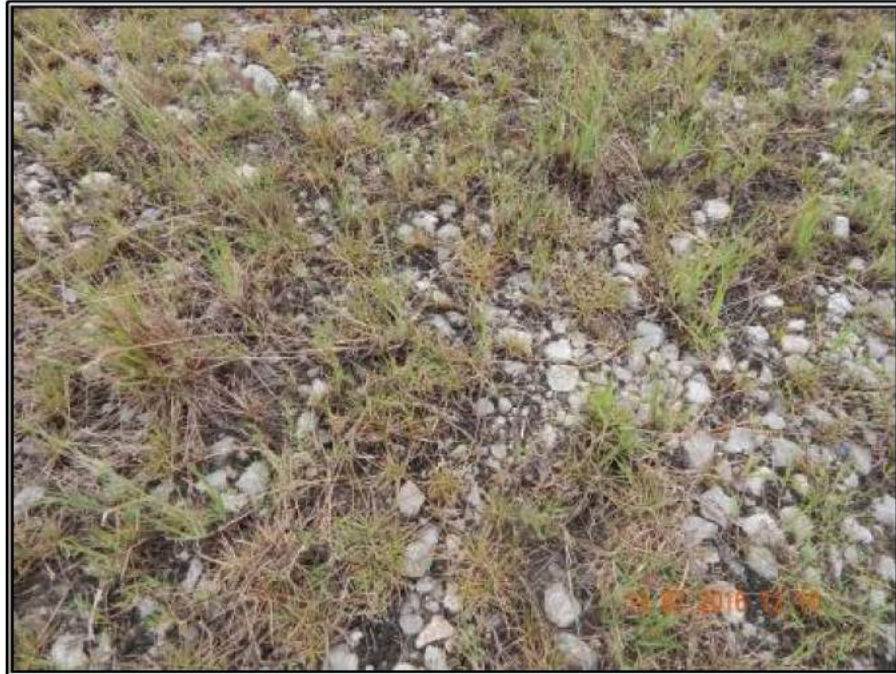
Fotografía 16.- Trapo impregnado con aceite dentro del cuadro de maniobras del pozo calicanto 101. En las coordenadas UTM WGS 84 X: 424194, Y: 1977988.

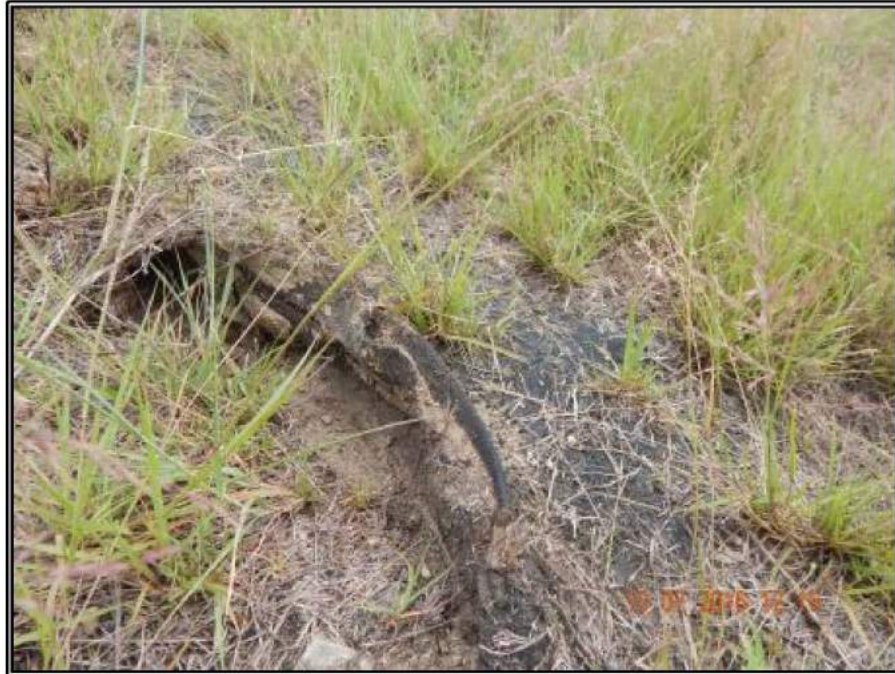
Fotografía 18.- Residuo peligroso (trapo impregnado con aceite) dentro del cuadro de maniobras del pozo calicanto 101 en una superficie aproximada de 10m. En las coordenadas UTM WGS X: 424234, Y: 197798784.

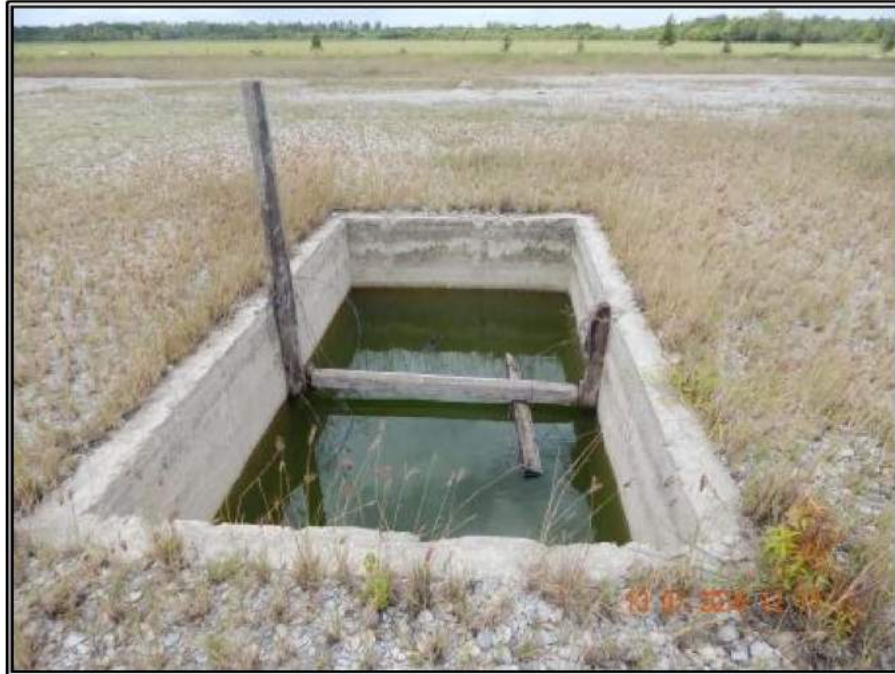
Fotografía 19.- Condición insegura, contrapozo sin barandales e inundado al 50% (Posible Calicanto 102) dentro del cuadro de maniobras del pozo calicanto 101. En las coordenadas UTM WGS 84 X: 424266, Y: 1977980.

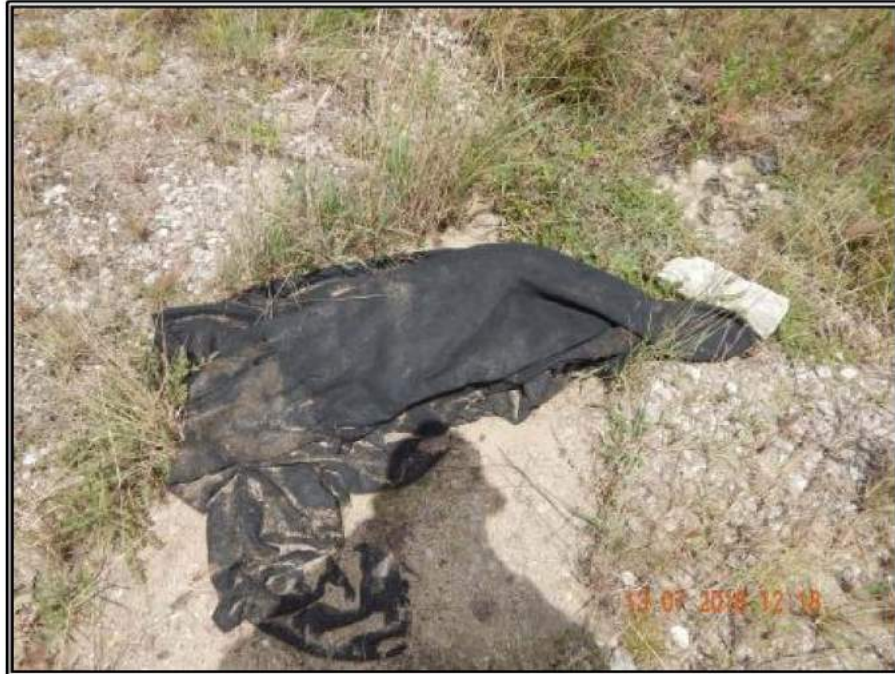
Fotografía 21.- Residuo peligroso (Trapo impregnado con aceite) dentro del cuadro de maniobras del pozo Calicanto 101. En las coordenadas UTM WGS 84 X: 424246, Y: 1977974.

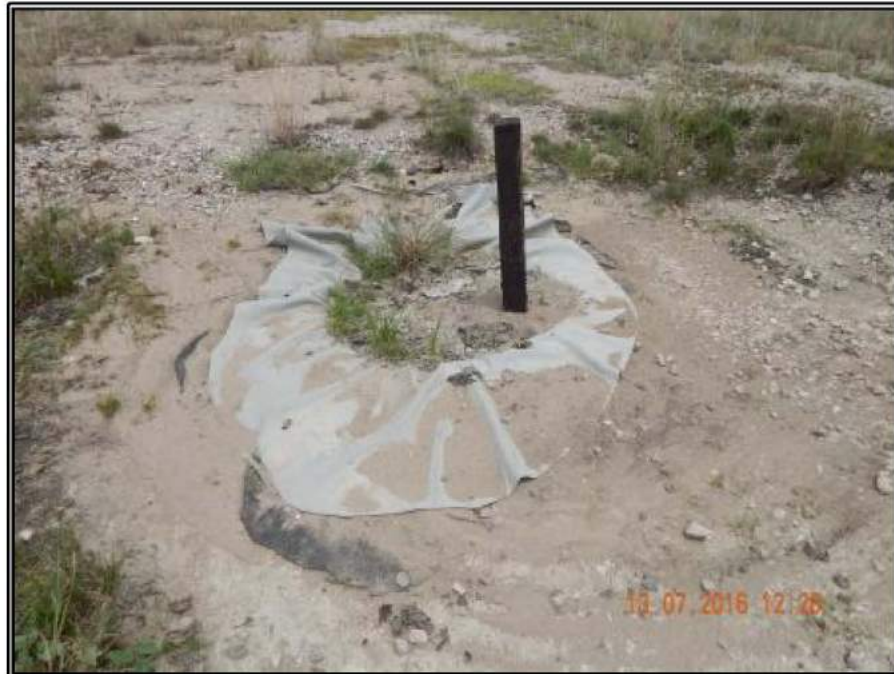
Fotografía 22.- Posible salida de Línea de Descarga (Pozo a limite de instalación) dentro del cuadro de maniobras del pozo Calicanto 101. En las coordenadas UTM WGS 84 X: 0424240, Y: 1977977.

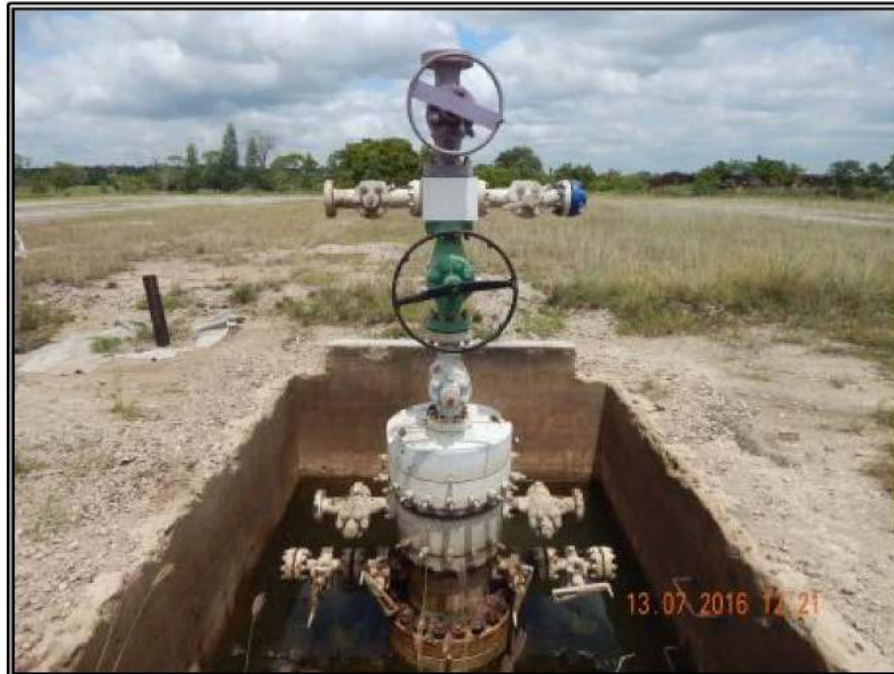
Fotografía 23.- Pozo Calicanto 101 ubicado en las coordenadas UTM WGS 84 X: 424245, Y: 1977980.

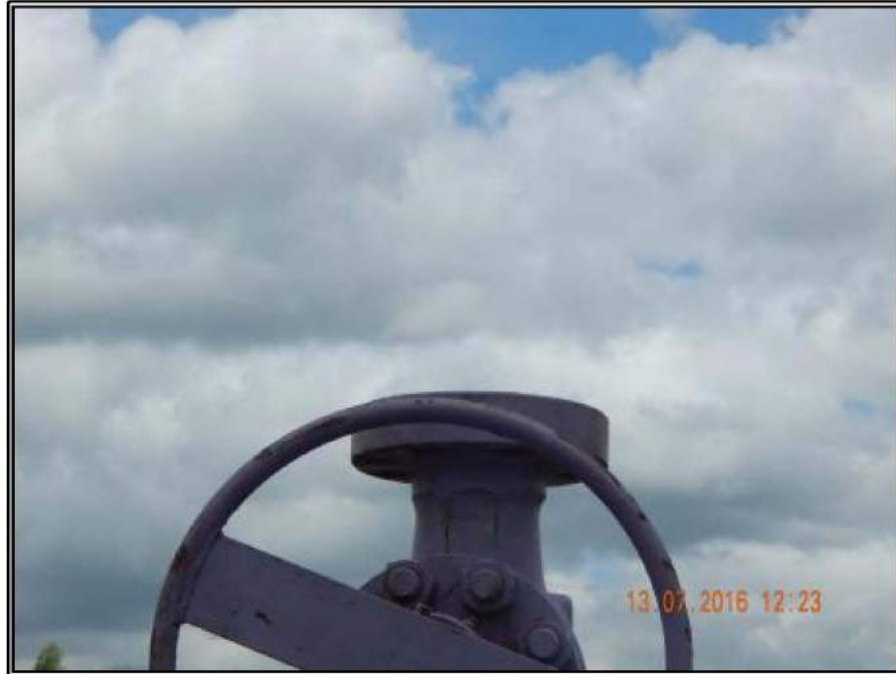
Fotografía 24.- Falta de brida de sondeo y capuchón.

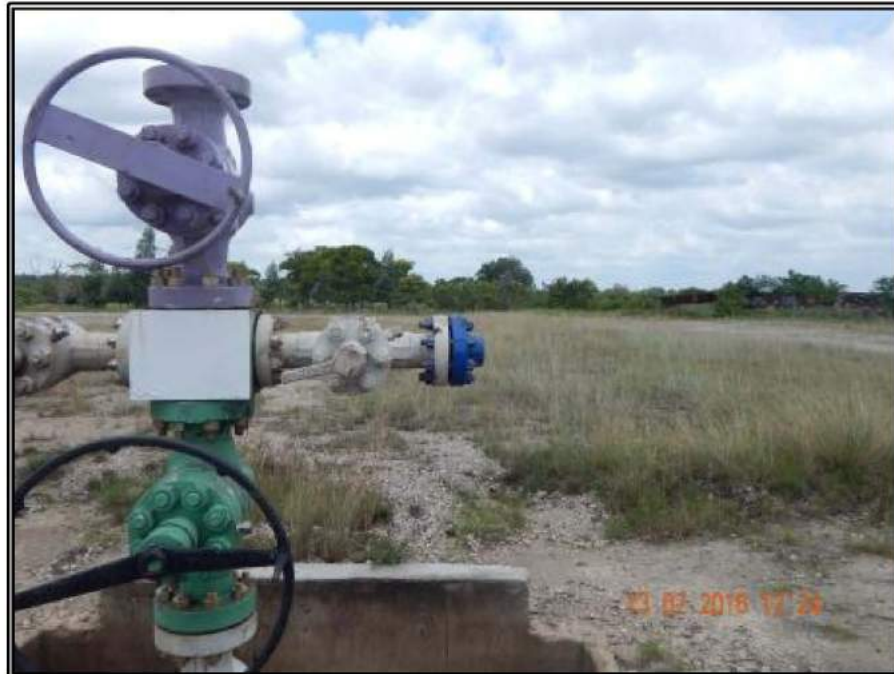
Fotografía 25.- Falta de válvula lateral externa de trabajo y volante de válvula lateral interna de trabajo dañado.

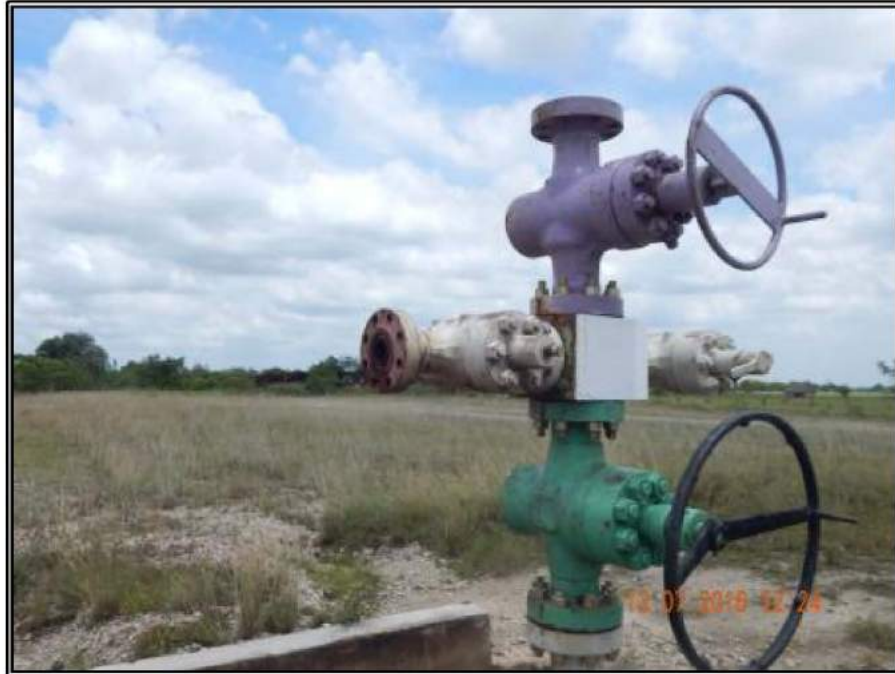
Fotografía 27.- Falta de válvula lateral externa de descarga, brida ciega y volante en válvula lateral interna de descarga.

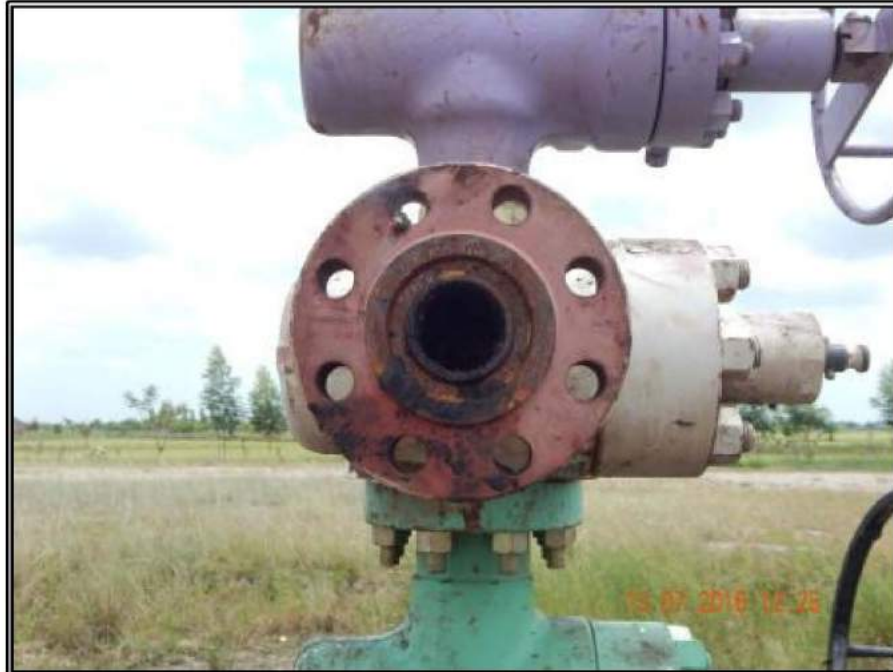
Fotografía 28.- Árbol de válvulas con manchas de hidrocarburo (Indicadores de reciente trabajo de pozo).

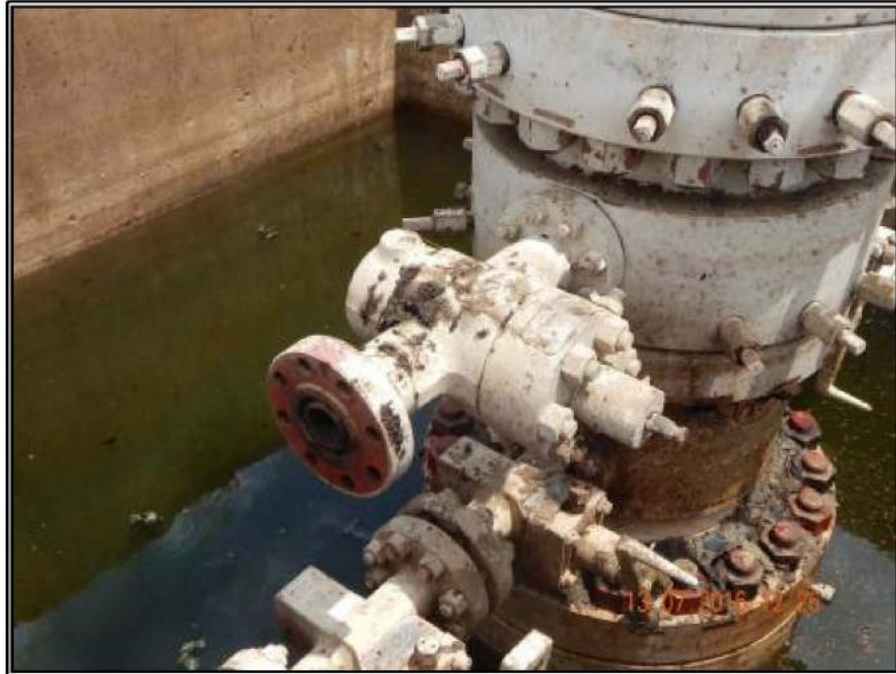
Fotografía 29.- Árbol de válvulas con corrosión y manchas de hidrocarburo.

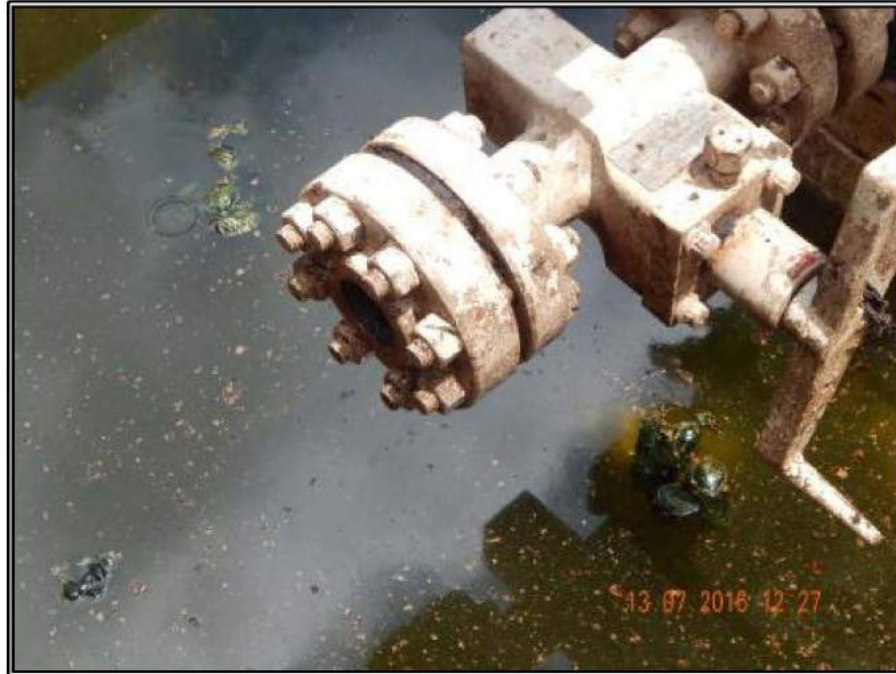
Fotografía 30.- Falta de brida ciega en válvula lateral izquierda de la primera sección de la tubería de revestimiento.

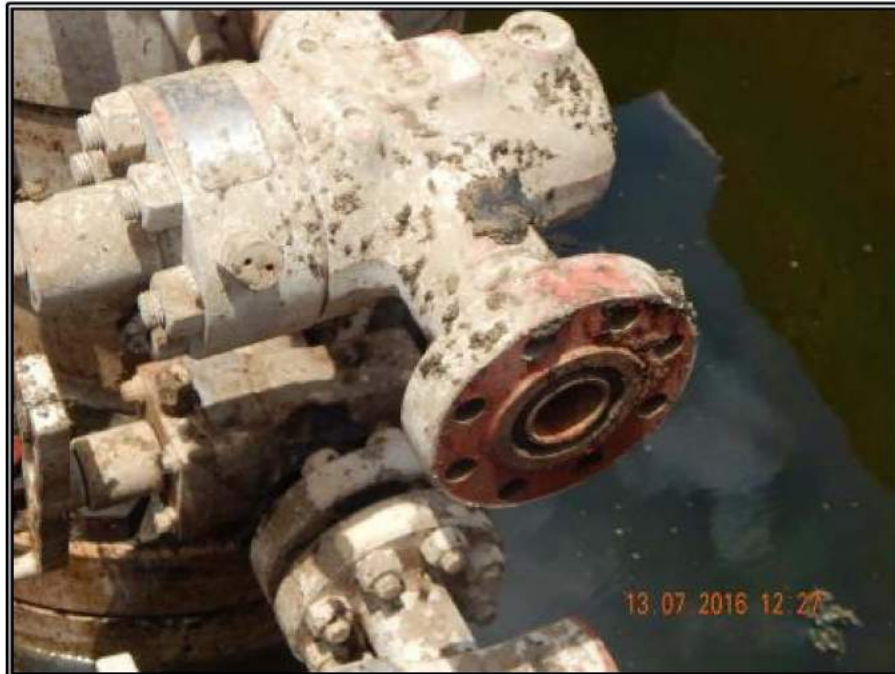
Fotografía 32.- Falta de brida ciega en válvula lateral derecha de la primera sección de la tubería de revestimiento.

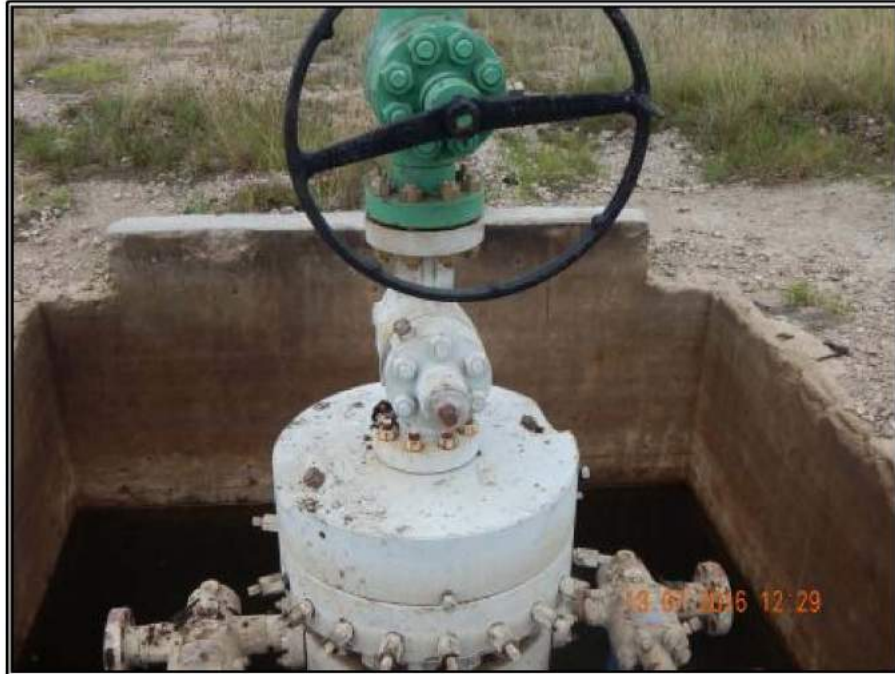
Fotografía 34.- Falta de volante en válvula maestra.

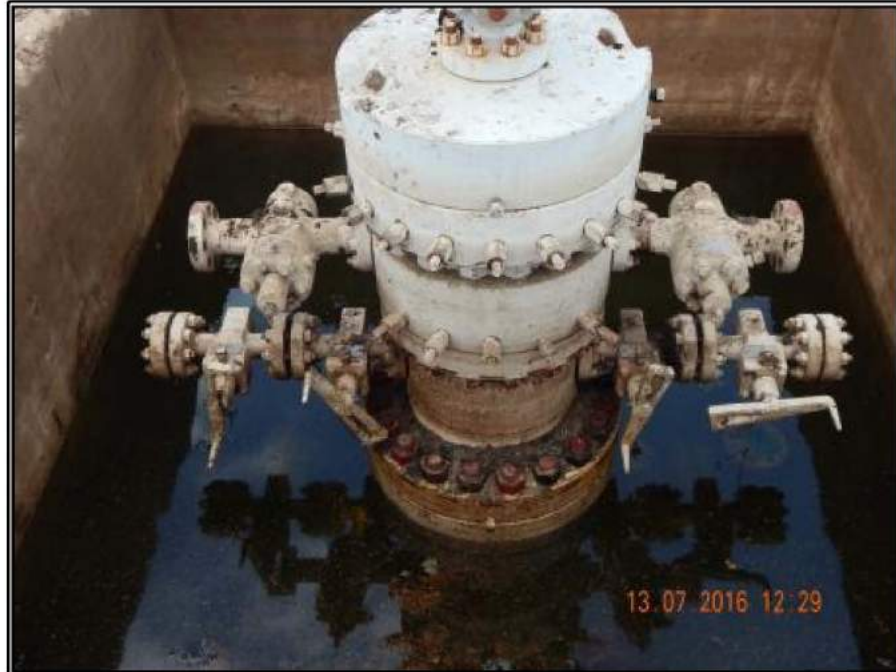
Fotografía 35.- Falta de volantes de la primera sección de la tubería de revestimiento.

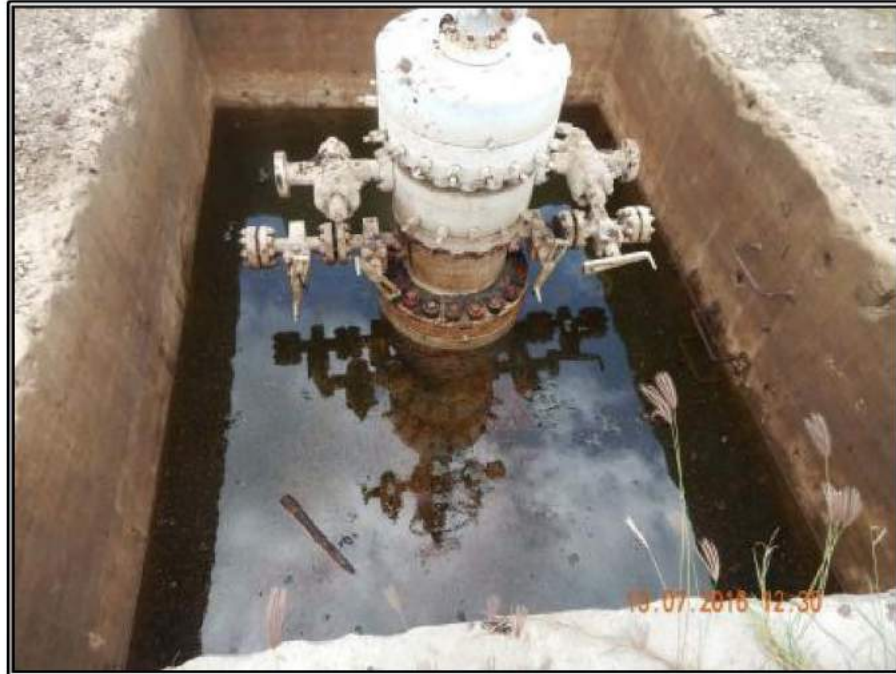
Fotografía 36.- Posible tercera sección de la tubería de revestimiento inundada.

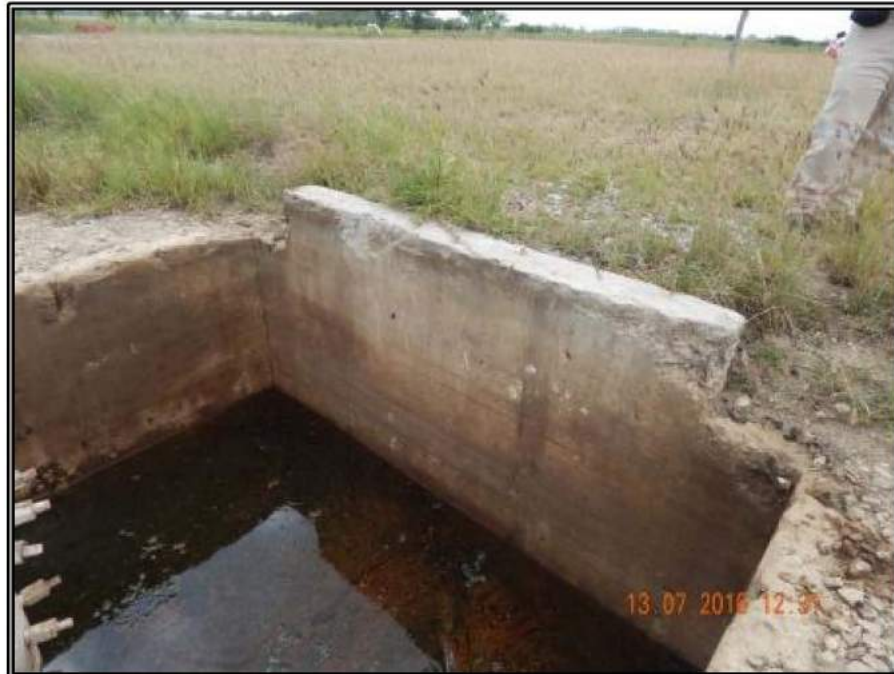
Fotografía 38.- Falta de rejilla tipo Irving, contrapozo dañado y presencia de hidrocarburo en el agua.

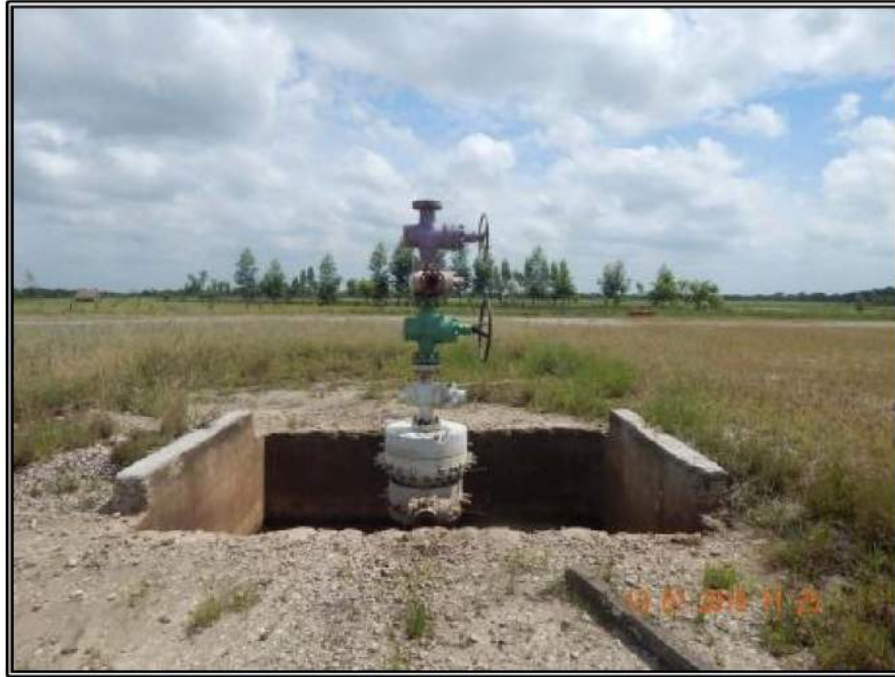
Fotografía 39.- Falta barandal de contrapozo.
