# I. ESTUDIO DE LÍNEA BASE AMBIENTAL ÁREA CONTRACTUAL SAN BERNARDO

## 2.- RESUMEN EJECUTIVO.

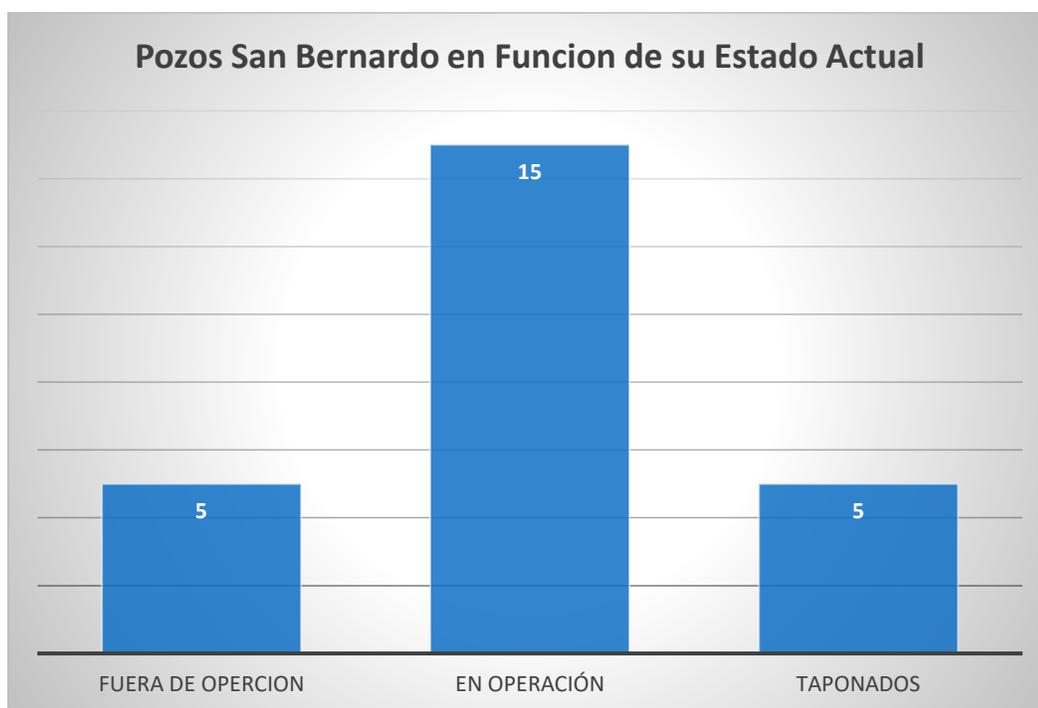
En la Gráfica 8.1.1-3, se presenta la agrupación del estado actual de los pozos fuera y dentro del Área Contractual 21 San Bernardo, detectándose que de un total de 25 pozos 15 están en operación, 5 cerrados o fuera de operación y 5 taponados. Estos resultados son determinantes en la identificación de posibles daños ambientales o preexistentes en el área contractual.

**Gráfica 8.1.1-3.-** Gráfica que muestra la agrupación de los pozos, según su estado actual.

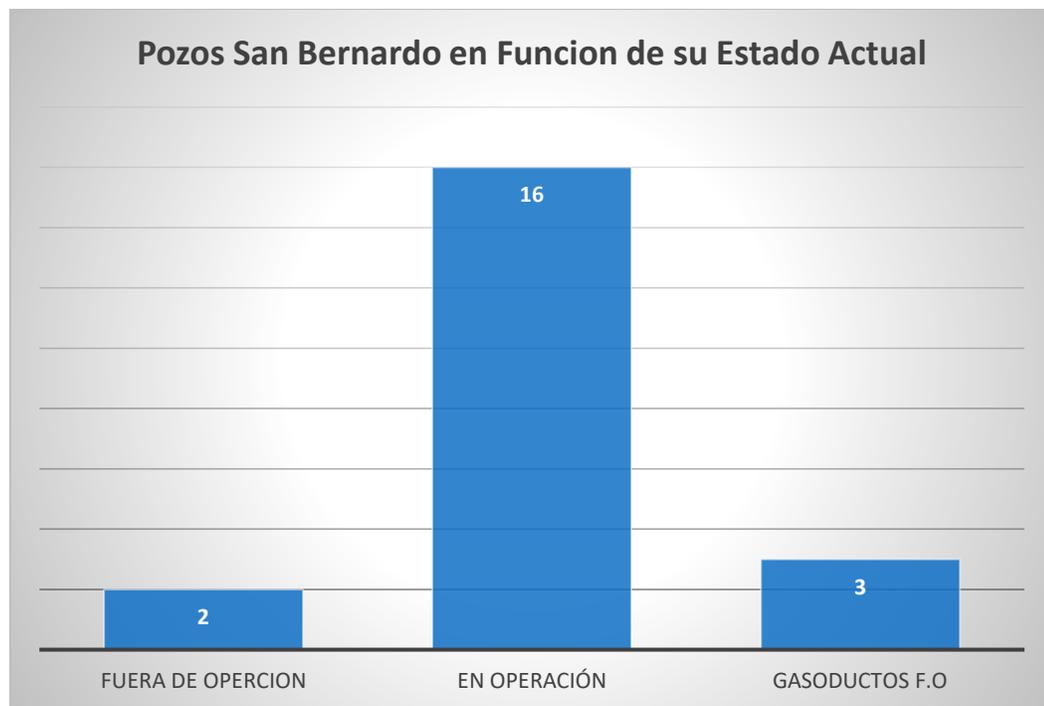
De acuerdo con los resultados obtenidos de las inspecciones a las líneas de descarga en el Área Contractual San Bernardo, se identificaron 18 de las cuales 16 se encuentran en operación, 2 fuera de operación. Aunado a lo anterior, se identificaron 3 Gasoductos fuera de operación como se muestra en la Gráfica 8.1.1-5. Esta identificación es importante para poder identificar daños ambientales y preexistentes.

**Grafica 8.1.1-5.-** Gráfica que muestra la agrupación del estado actual de las líneas de descarga y gasoductos.

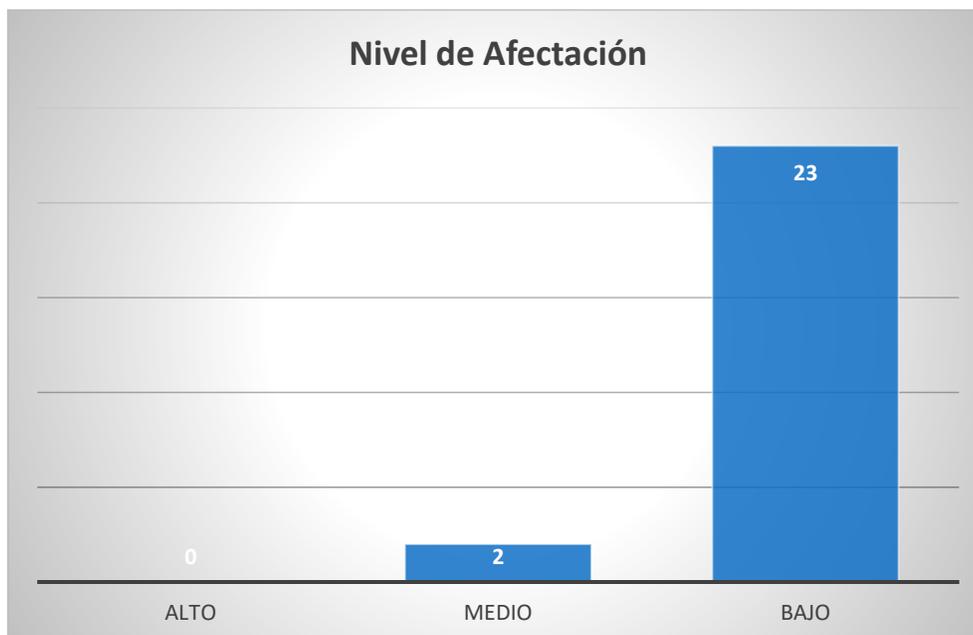
**Gráfica 8.1.1-6.-** Niveles de afectación por pozos

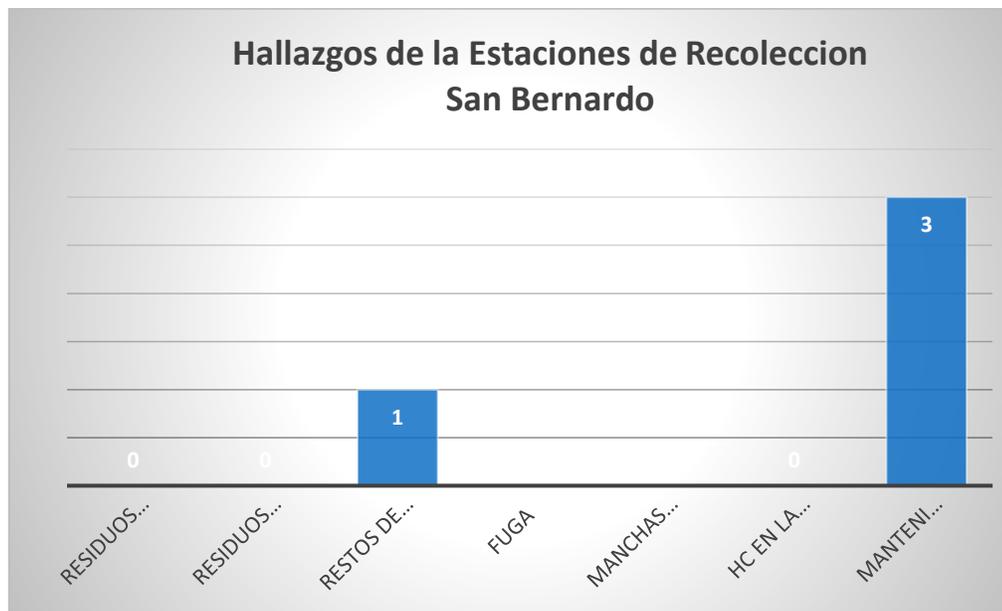
HALLAZGOS	NÚMERO
Residuos Peligrosos	0
Residuos solidos	0
Restos de tubería o chatarra	1
Fuga	0
Manchas de Derrames	0
HC en la Estación	0
Mantenimiento	3
TOTAL	4

**Gráfica 8.1.1-9.-** Hallazgos de las estaciones de recolección San Bernardo.

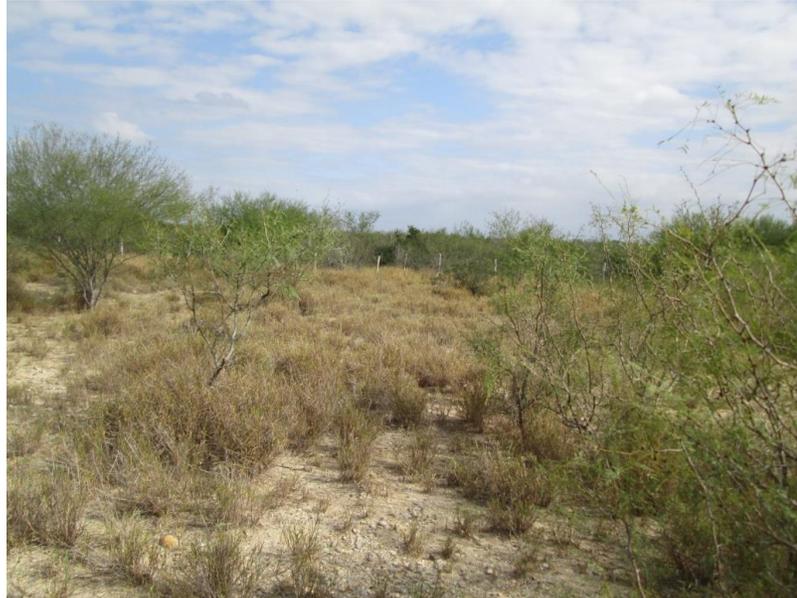
**Figura 8.1.2.2-2.-** Vegetación Halófila y pastizal cultivado predominante en la zona del pozo San Bernardo 6. Suelo Calcisol.

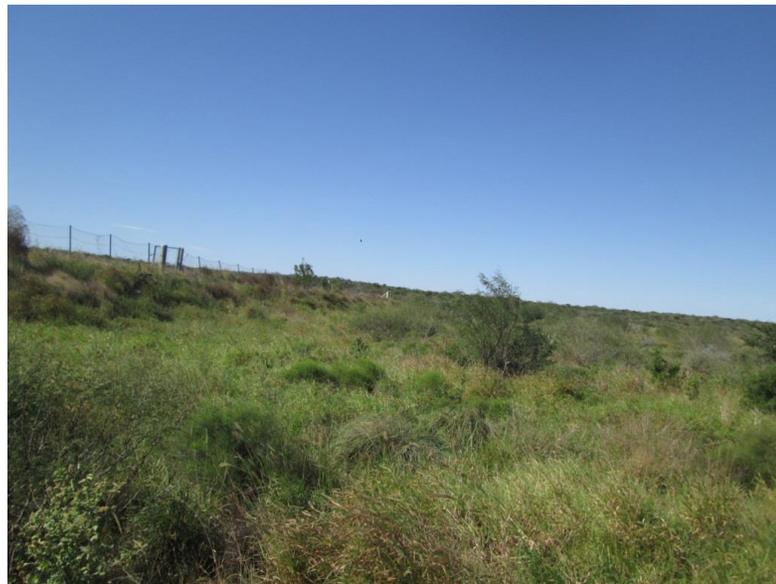
**Figura 8.1.2.2-3.-** Vegetación halófila en los alrededores de la plataforma del pozo San Bernardo 206. Suelo Calcisol.

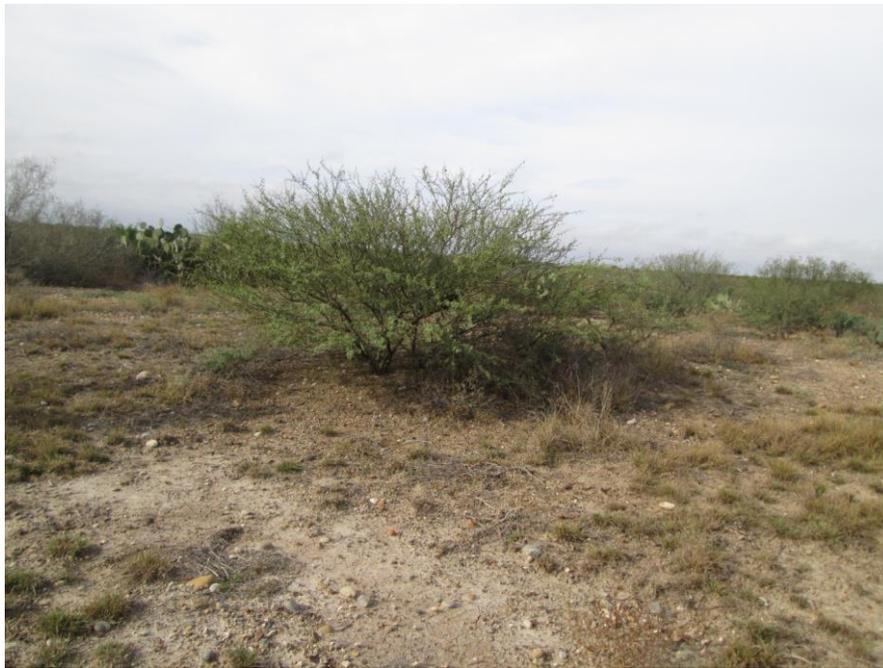
**Figura 8.1.2.2-4.-** Dentro de la plataforma de pozo San Bernardo 4 se observa maleza crecida con el pastizal cultivado que existe en esta zona. Suelo Vertisol.

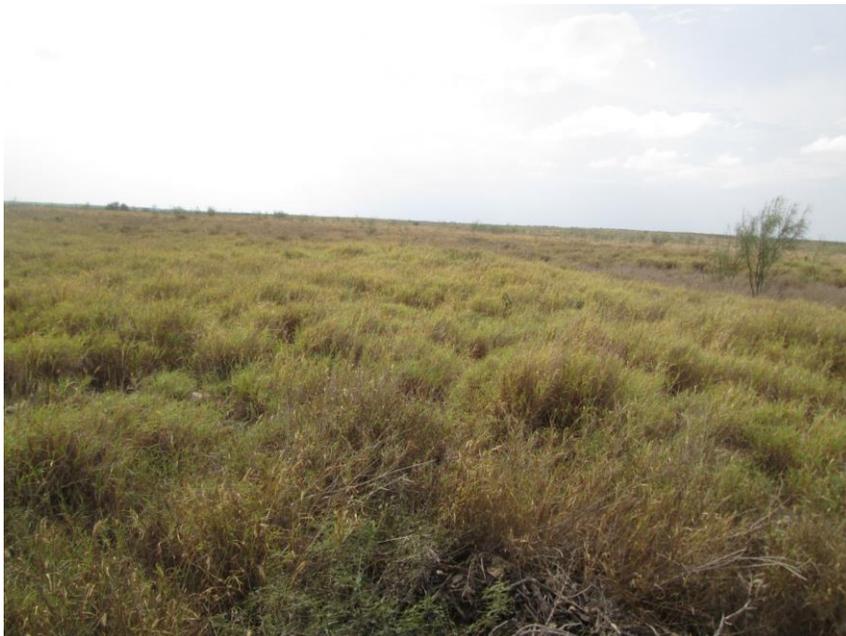
**Figura 8.1.2.2-5.-** El pozo San Bernardo 8 está localizado en las coordenadas UTM WGS X: 500301 Y: 2835809. Municipio de General Bravo, Nuevo León.  
Se observa la Vegetación halófila en Suelo tipo Vertisol.

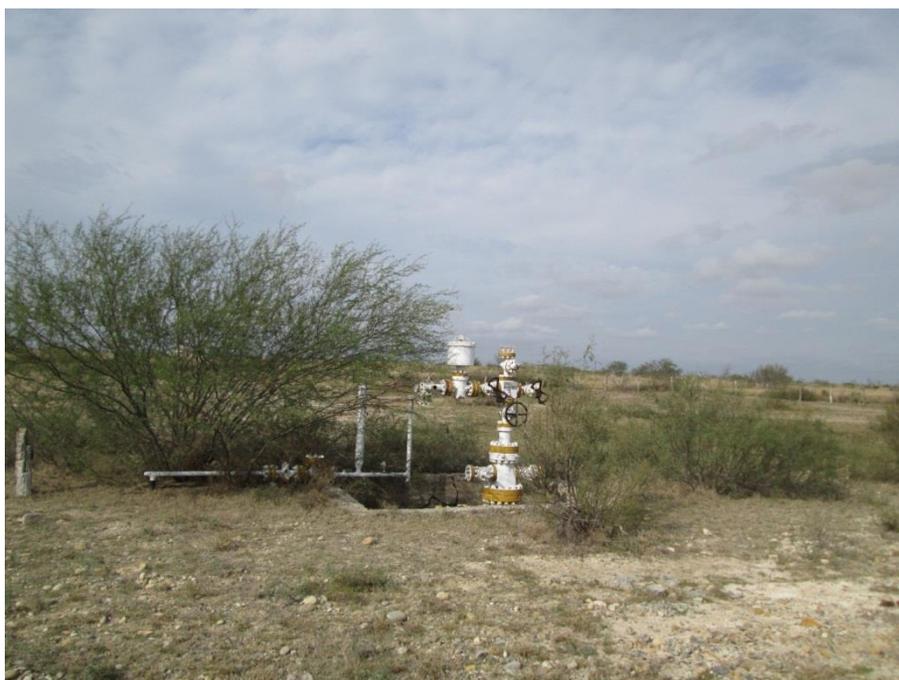
**Figura 8.1.2.2-6.-** El pozo San Bernardo 3 está localizado en las coordenadas UTM WGS84 X: 588707, Y: 286165. Se observa la Vegetación halófila en Suelo tipo Solonchak.

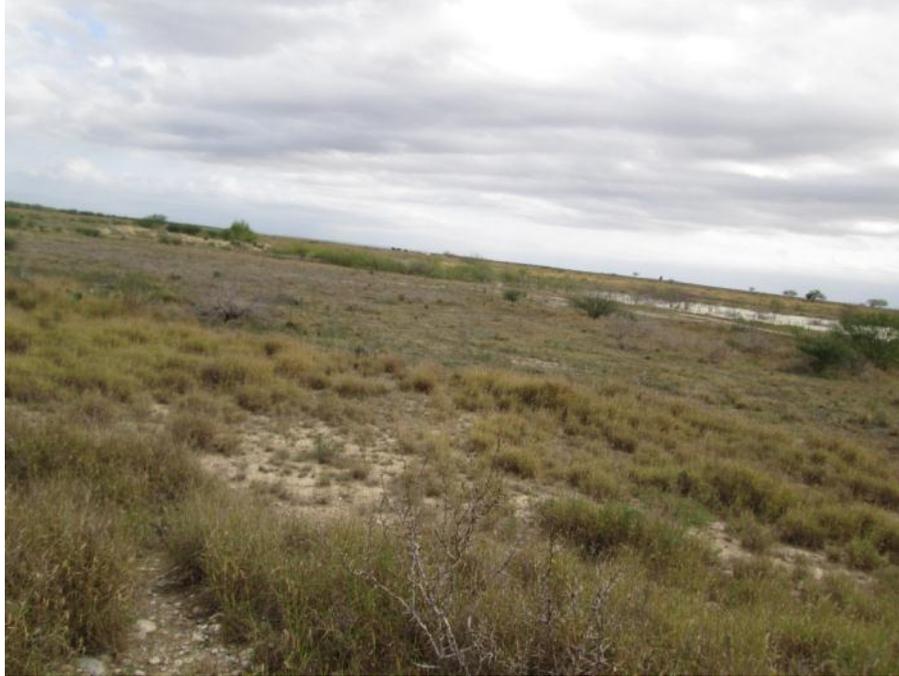
**Figura 8.1.2.2-7.-** Se observa la vegetación Halófila y cuerpo de agua al Este de la plataforma del pozo San Bernardo 210. Suelo tipo Solonchak.

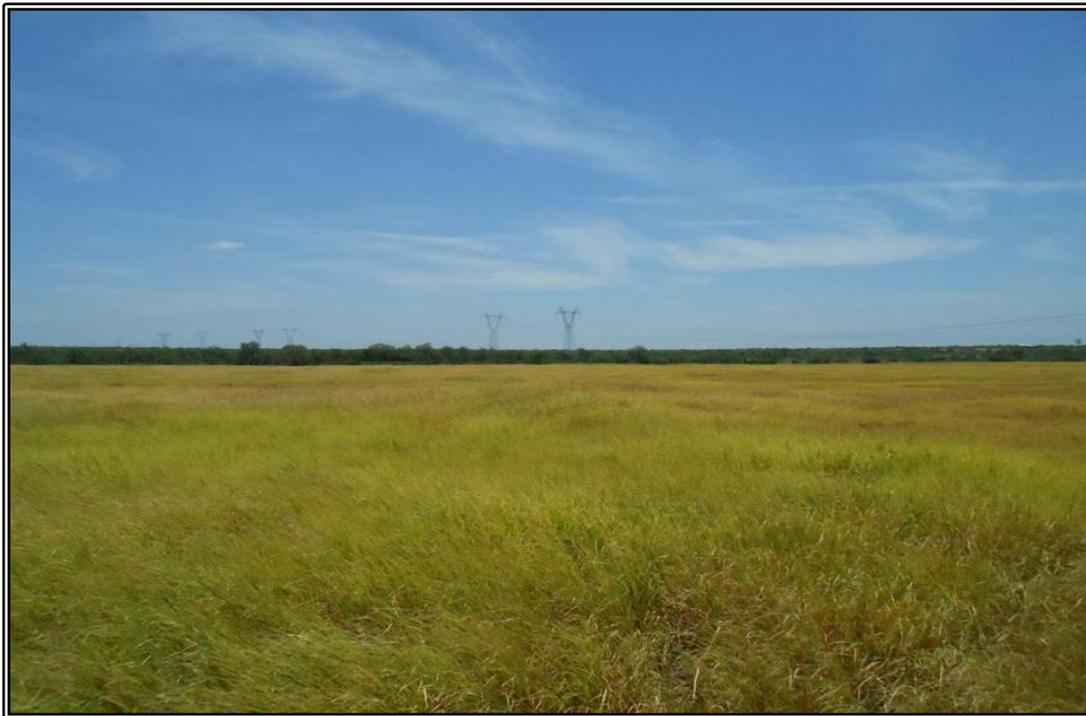
**Fotografía 8.1.2.3-1.-** Relieve característico de Lomeríos con laderas tendidas y llanuras, en el Área Contractual 21 San Bernardo.

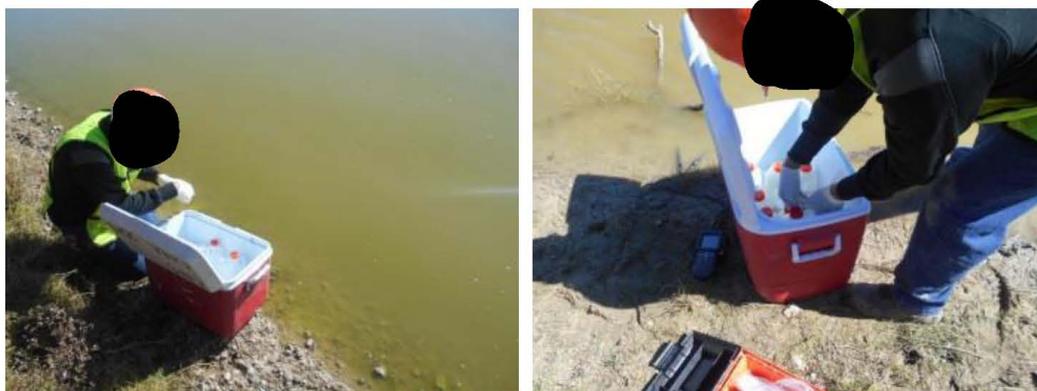
**Fotografías 8.1.2.4-1 a 8.1.2.4-2.-** Cuerpo de agua No. 2 del que se tomó la muestra. Se observa el envasado y etiquetado de las muestras.

Muestra tomada a las 10:10 horas del 30 de Enero de 2017.

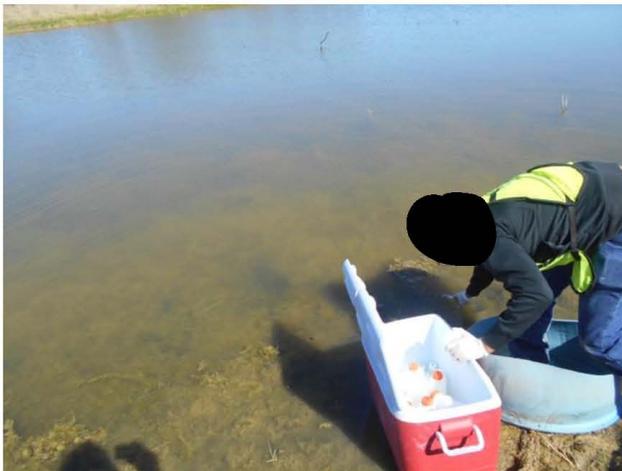
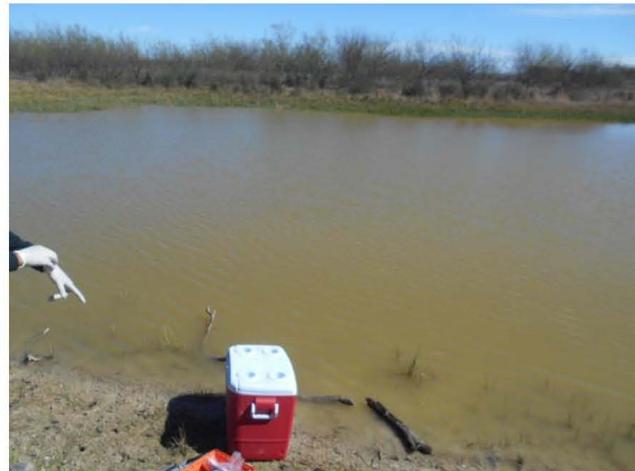
### Fotografías 8.1.2.4-3 a 8.1.2.4-4.- Sitio de muestreo PMS01, agua superficial en abrevadero.

Se tomaron las muestras a las 11:30 horas del día 30 de enero de 2017.

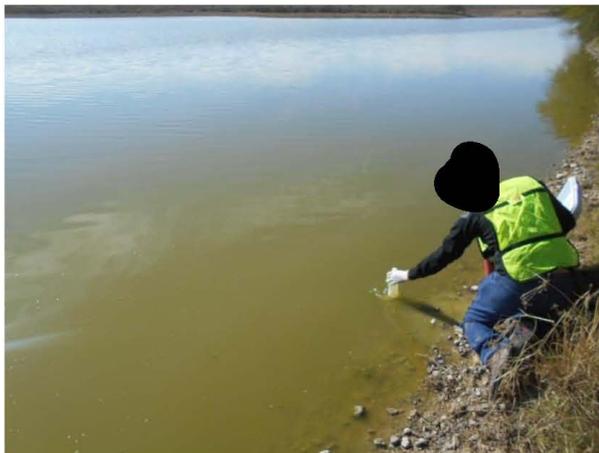
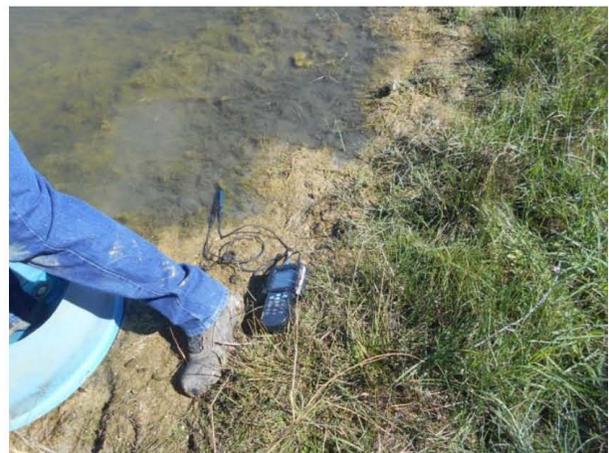
**Fotografías 8.1.2.4-5 a 8.1.2.4-6.-** Cuerpo de agua muestreado. Muestreo y Determinación de pH, in situ.

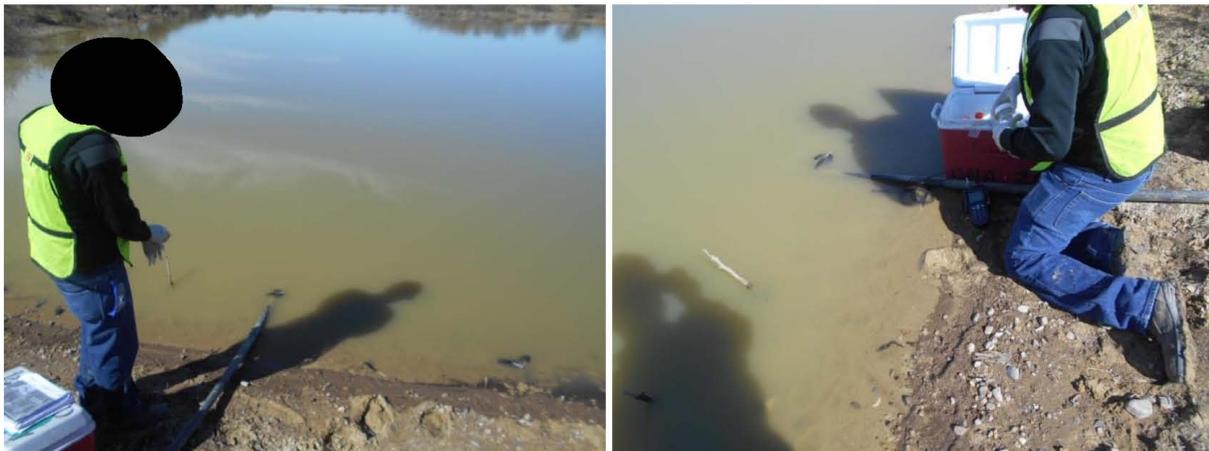
**Fotografías 8.1.2.4-7 a 8.1.2.4-8.-** Toma de muestra de agua y Determinación de pH, in situ.

Se tomaron las muestras a las 13:15 horas del 30 de enero de 2017.

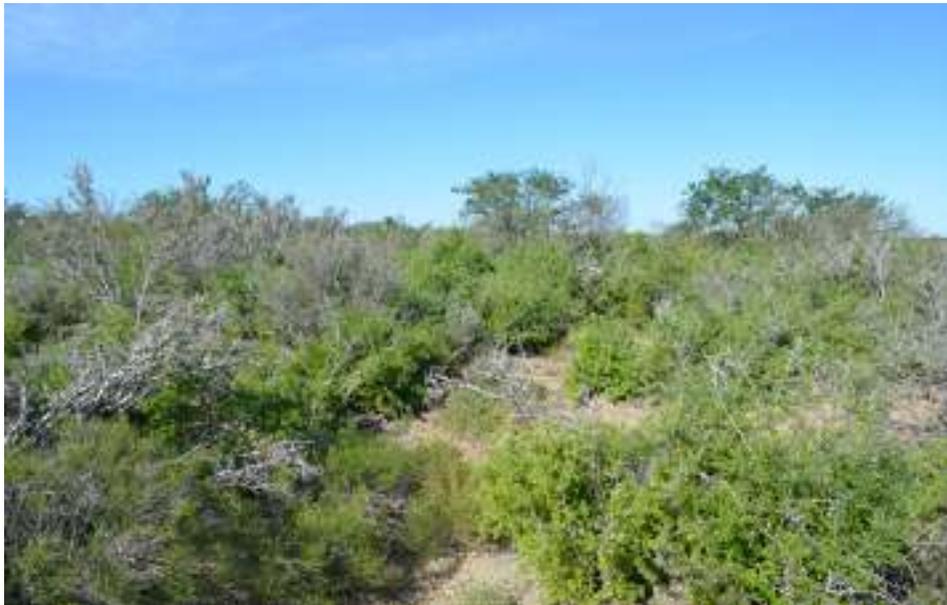
**Figura 8.1.3.1-13** Mezquital (Matorral Espinoso) en el Área Contractual 21 San Bernardo predominando *Prosopis spp.* y *Acacia spp.*

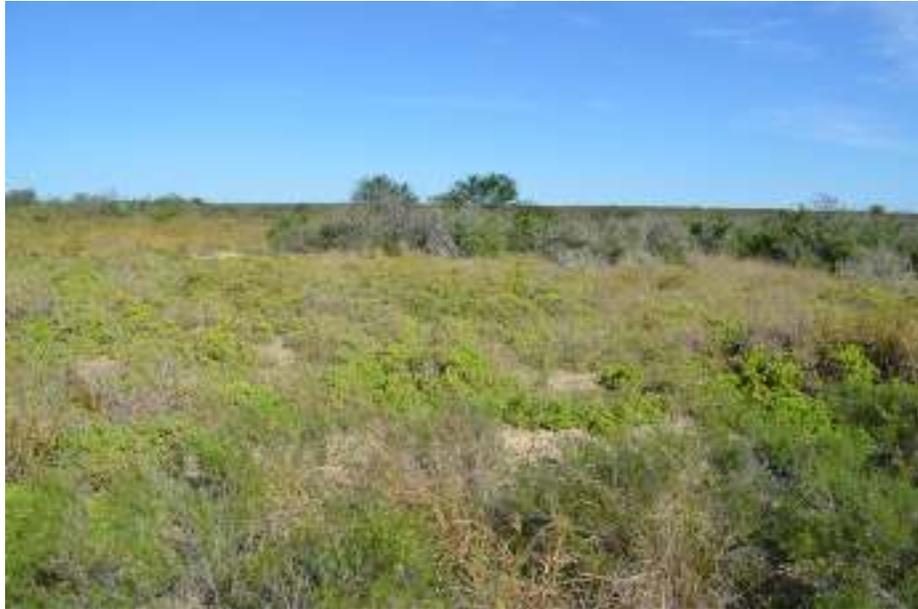
**Figura 8.1.3.1-14** Otra zona con Matorral Espinoso en el Área Contractual 21 San Bernardo. Se puede apreciar la relativa abundancia de *Varilla texana* (saladilla) con algunos *Prosopis ebano* y *Porlieria angustifolia*.

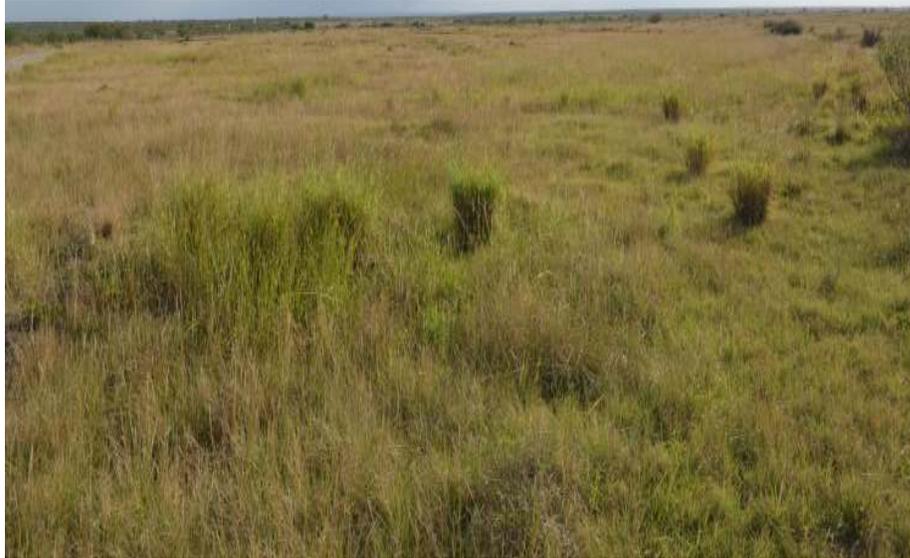
**Figura 8.1.3.1-15** Pastizal Halófilo ubicado en el Área Contractual 21 San Bernardo, donde predominan *Bouteloua gracilis* y *Pennisetum ciliare*.

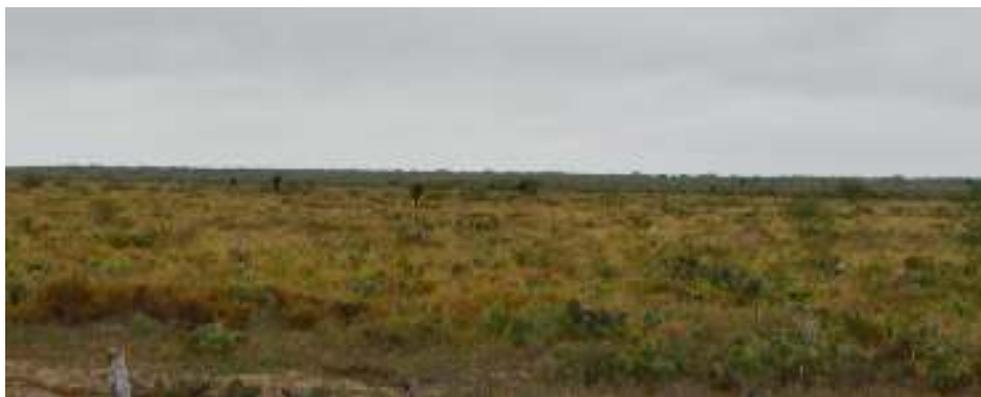
**Figura 8.1.3.1-16** Otra vista del llamado localmente pastizal salino, cuyos elementos distintivos son *Yucca filifera*, *Opuntia spp.* y *Varilla texana*.

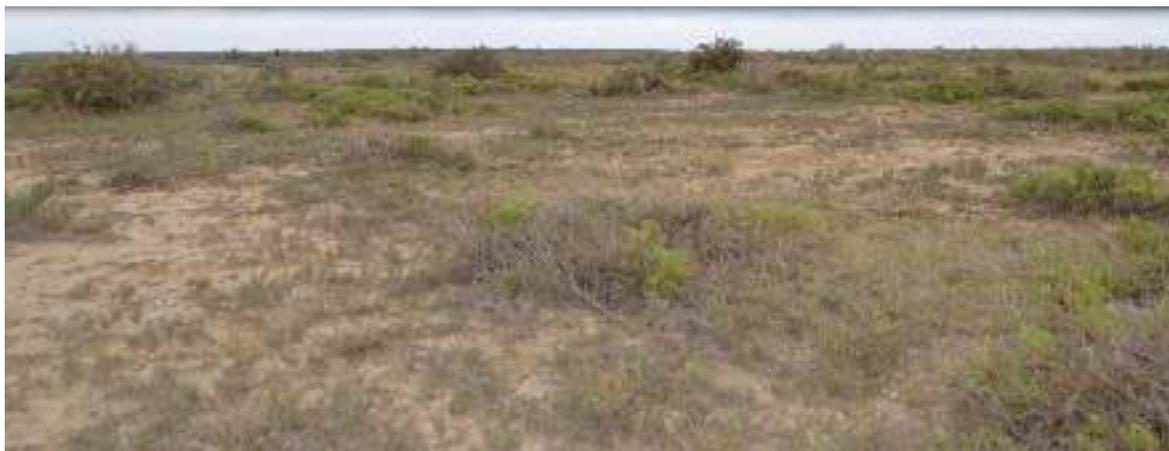
**Figura 8.1.3.1-16 y 8.1.3.1-17** Vegetación halófila en la parte sur del Área Contractual 21 San Bernardo con: *Jatropha spatulatha* (Ortega) Mull. (sangre de drago), *Varilla texana* Gray. (saladilla), *Manfreda* sp., *Acacia farnesiana* (L.) Willd. (Huizache), *Ferocactus hematacanthus*, *Koerbelinia spinosa* Zucc. (corona de cristo). *Opuntia leptocaulis* DC., *Acacia constricta* Benth., *Pithecellobium ebano*, *Mammillaria* sp., entre otras especies.

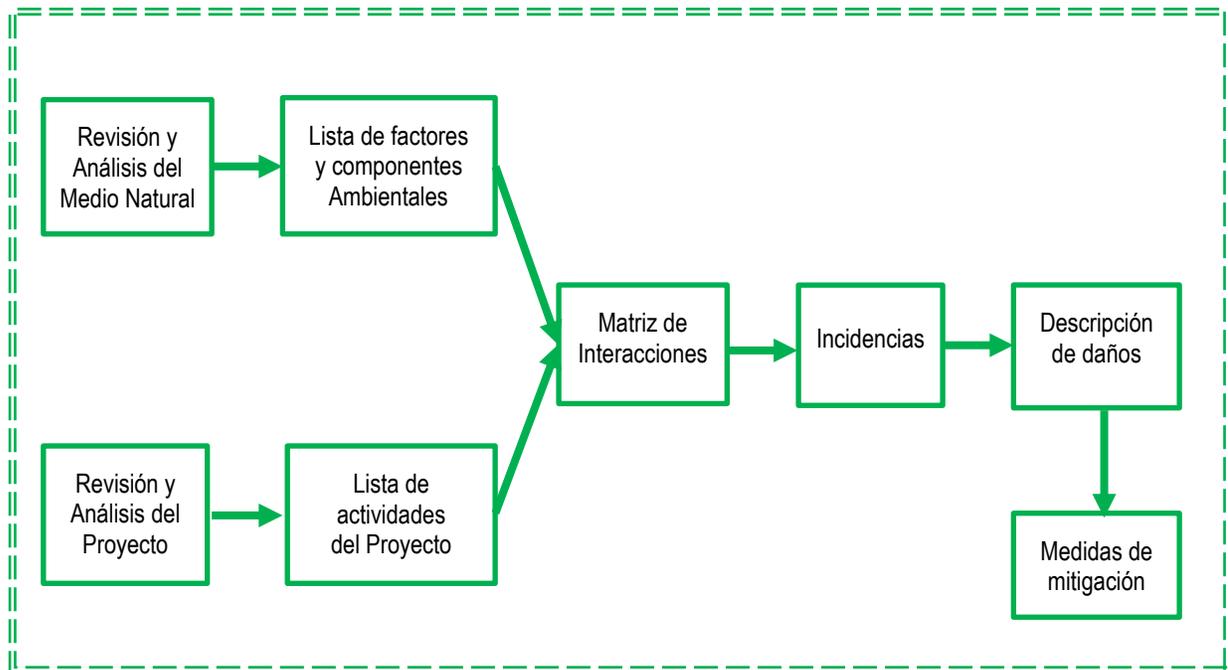
**Figura 8.3-1.-** Diagrama de flujo del proceso de identificación de daños ambientales.

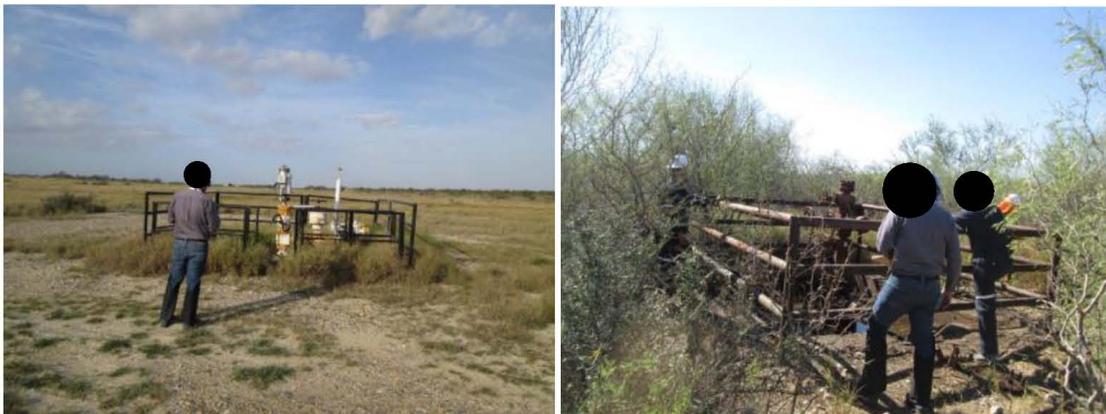
**Figura 8.4-5.-** Inspección de Pozos en el AC San Bernardo.

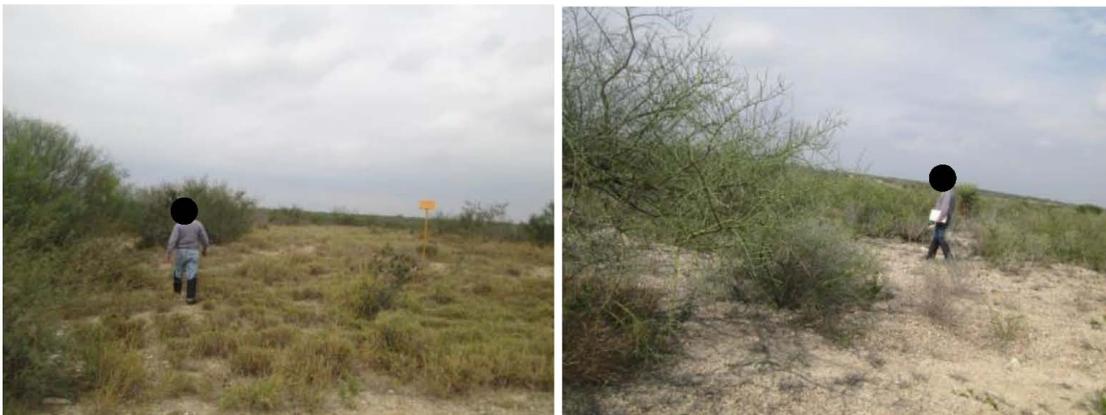
Los trayectos a realizar contemplarán el ancho del derecho de vía y la periferia del mismo con una amplitud de 10 m por cada lado a partir del límite lateral del D.D.V.; en busca de indicios principalmente en el suelo como la alteración en el color, apariencia, presencia de manchas superficiales, afectación a la vegetación (se presenta quemada, muerta o irregular en el paisaje), cambios en el tipo de suelo y topografía natural del terreno a consecuencia del posible movimiento de material (acumulación de material, excavaciones, reparaciones en derecho de vía, cualquier maniobra que implique el movimiento de materiales), situación que es muy común en los DDV debido a las fugas por falla mecánica que se presentan en las tuberías.

**Figura 8.4-6.-** Recorridos sobre los DDV, identificando indicios de sitios potencialmente contaminados.

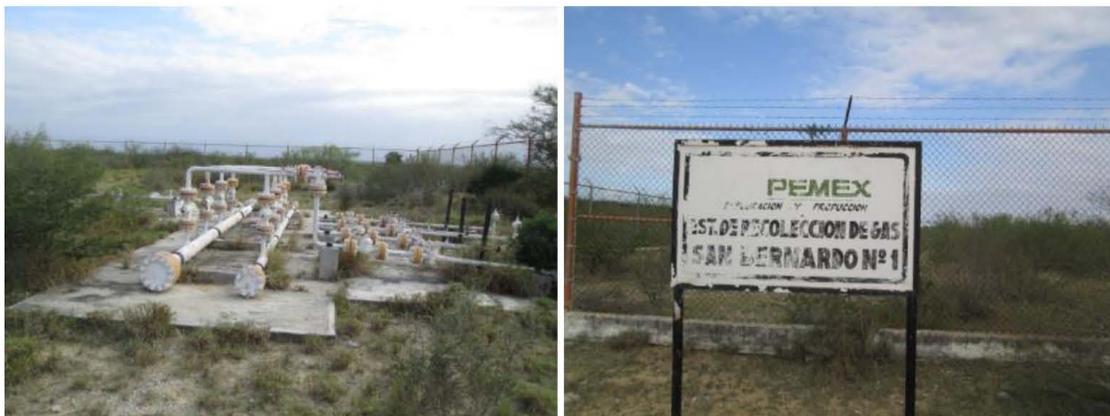
Posterior al registro y delimitación del área de la instalación, se procederá a realizar una inspección en el perímetro de la instalación, con un radio de influencia de aproximadamente 20 m en búsqueda de indicios, en caso de encontrarse alguna señal de contaminante se procede a realizar un sondeo a 0.40 m de profundidad, en caso de encontrarse en el material indicios de un posible contaminante, se toman las coordenadas, se realiza el registro fotográfico y se amplía el área ejecutándose 4 sondeos de manera cardinal a una distancia de 10 m a partir del primer punto de sondeo, en el caso de encontrarse nuevamente indicios de contaminación, se toman coordenadas, se realiza el registro fotográfico del sondeo y se repite el paso anterior, una vez no encontrado algún indicio se procederá a realizar una ampliación en el área de inspección a una distancia de 50 m del punto anterior, si nuevamente se encuentran indicios de material impactado se repite la ampliación de los puntos de sondeo. En el caso de que en la inspección no se observen signos de material impactado se continuara con los recorridos.

**Figura 8.4-7.** Inspecciones en instalaciones.

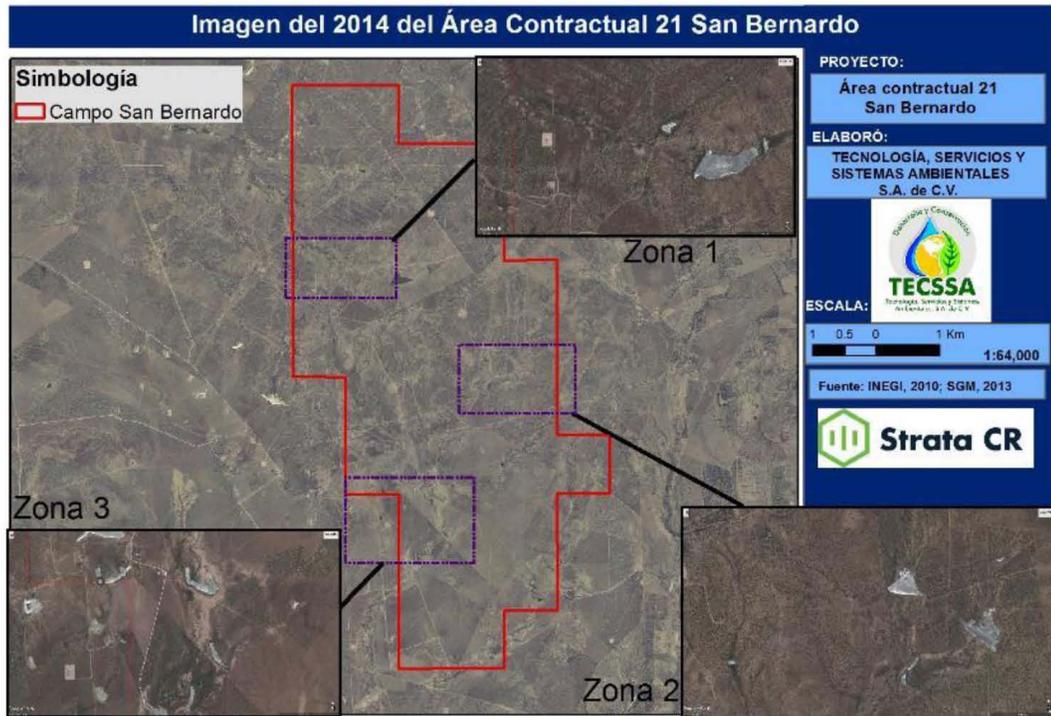
**Figura 8.4-10.** Comparativa entre imágenes satelitales del 2003 y 2014.

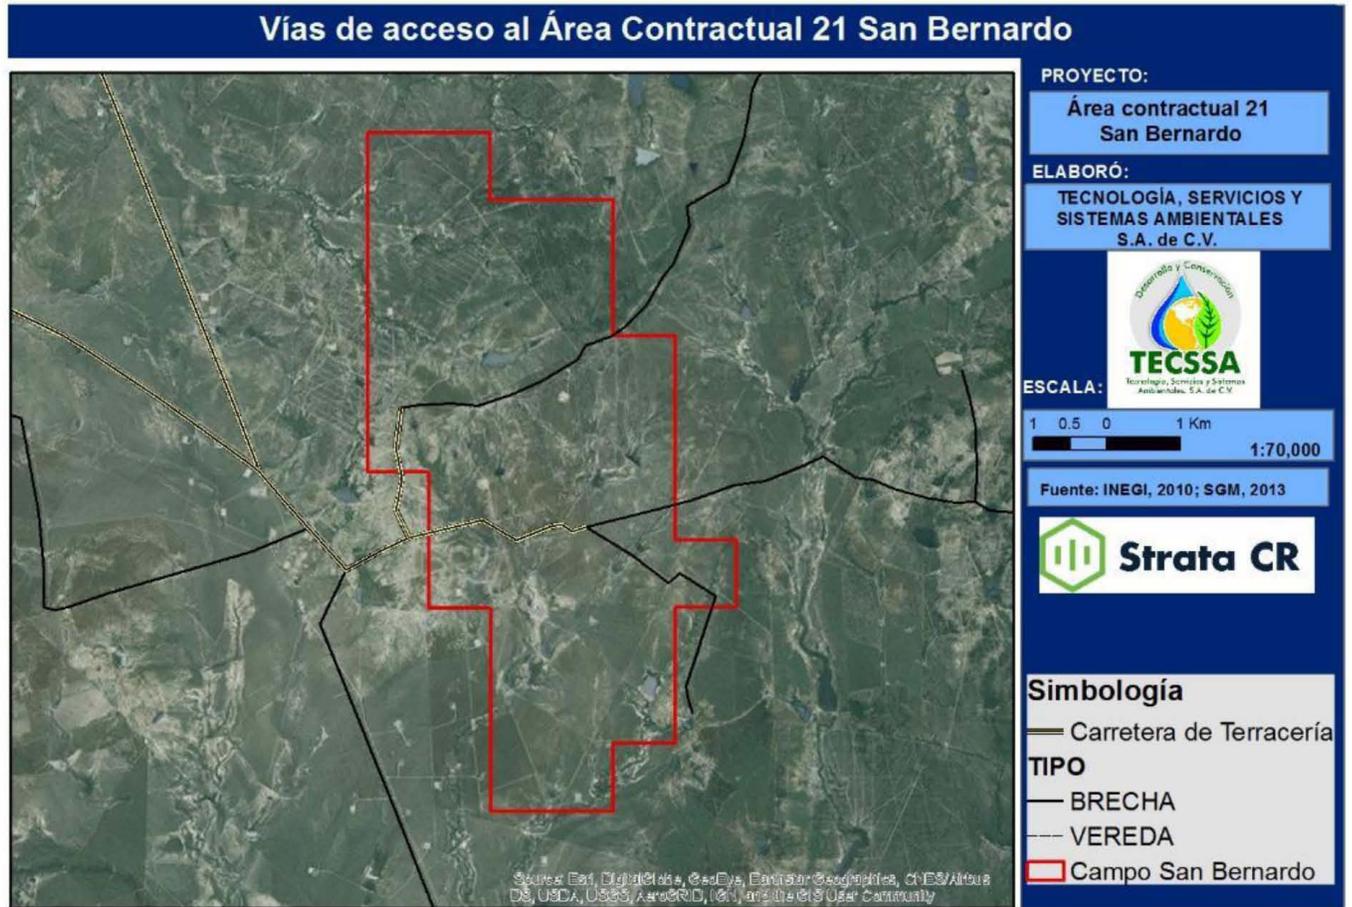
Se tienen 2 diferentes accesos para poder ingresar al área contractual, debido a que son varios los predios que componen dicha área y por ende, cada uno su delimitación; dentro de dichos predios cuenta con caminos internos revestidos (gravas y arcillas), en los cuales se puede transitar hasta los cuadros de maniobras de los pozos sin inconveniente alguno (Figura 8.4-12); existen también caminos de tierra (arcillas) compactados por el mismo rodamiento de los vehículos, cabe hacer mención que en caso de presentarse una precipitación considerable, dichos caminos se vuelven inestables (fangosos), por lo que es recomendable acceder con vehículos tracción todo terreno (tracción 4x4), para evitar algún contratiempo de quedar atascados o sufrir alguna accidente. Dentro del Área Contractual existen 46.54 Km de terracerías.

**Figura 8.4-11.-** Caminos de Acceso al Área Contractual 21 San Bernardo.

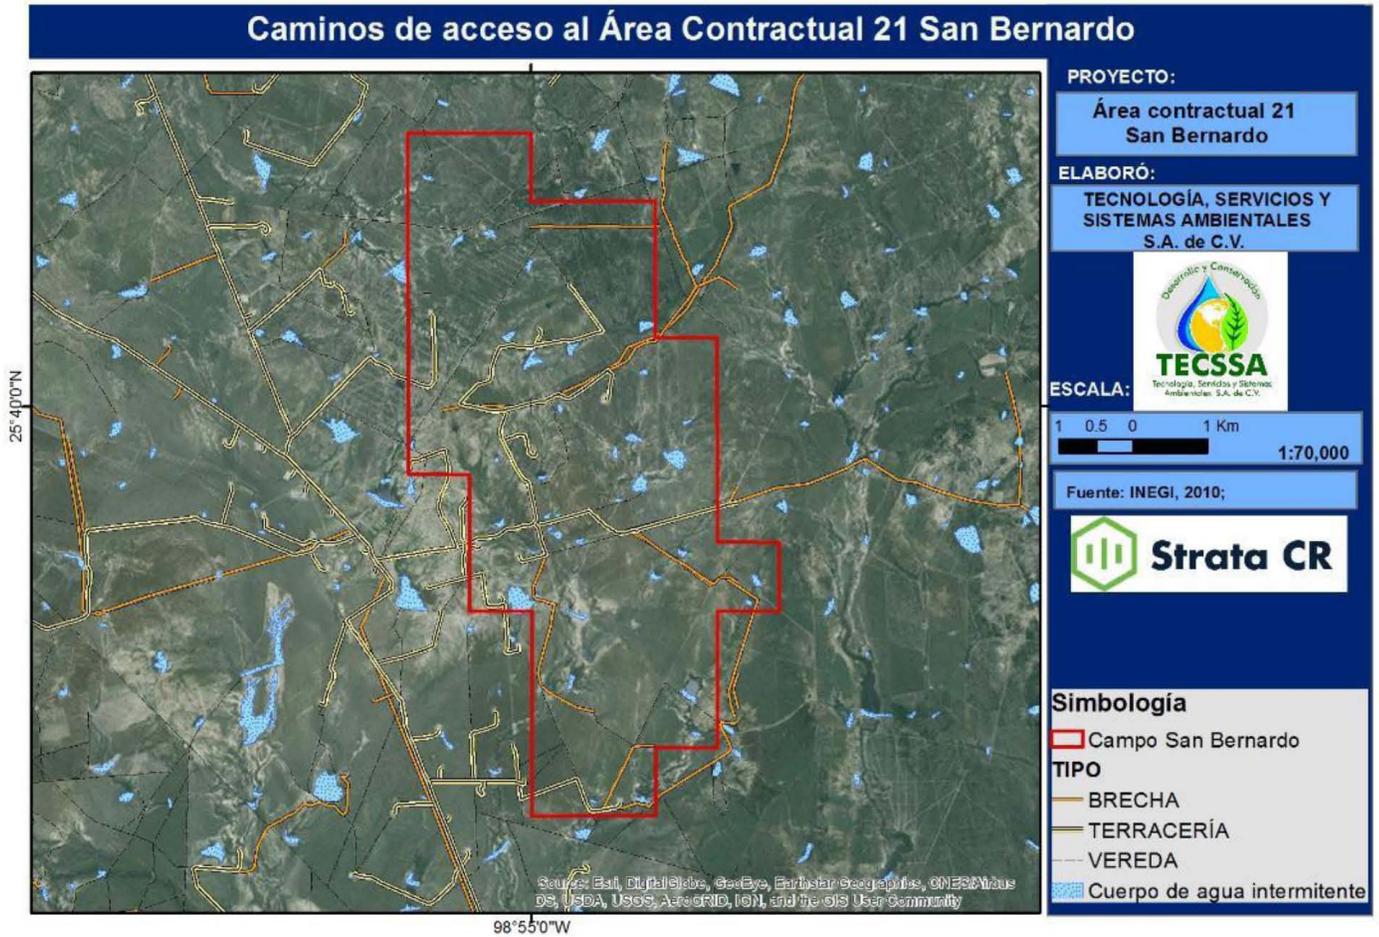
El Área Contractual 21 San Bernardo no cuenta con zonas inundables en temporada de lluvia que imposibiliten el acceso en vehículos a los pozos en la Figura 8.4-12 se puede apreciar.

Figura 8.4-12.- Caminos de Acceso a Pozos del Campo San Bernardo

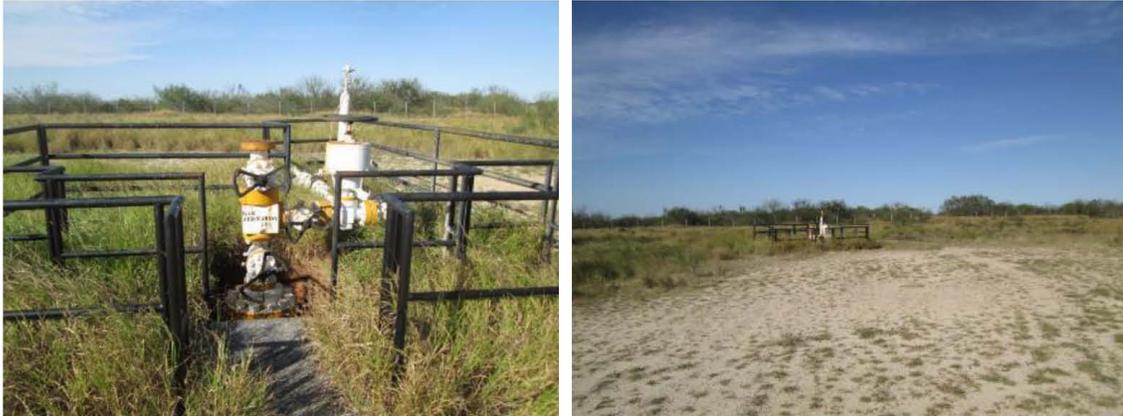
**Figura 8.4-22.-** Indicio en vegetación PSB 201 (izquierda), Maleza dentro del contra pozo (derecha); sin indicios de hidrocarburos.

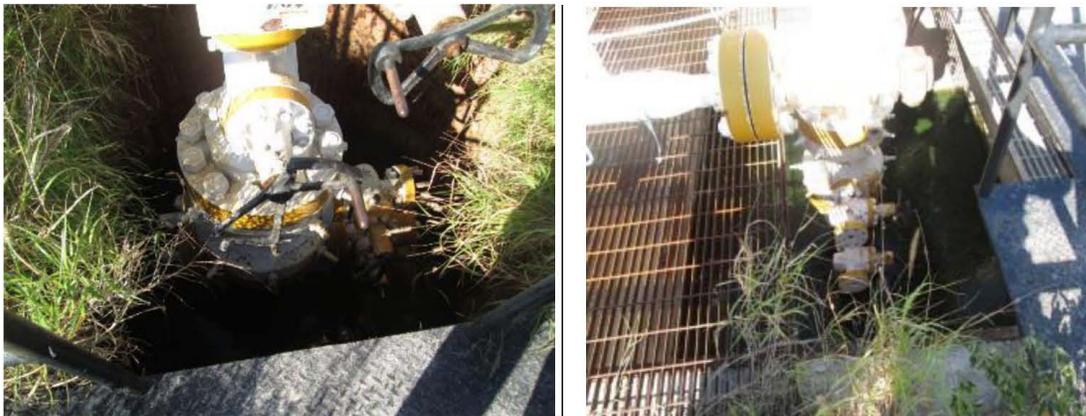
En la mayoría de los pozos que cuentan con un contrapozo revestido con concreto es común encontrar acumulación de agua por precipitaciones en la infraestructura del contrapozo, situación que no ocurre en aquellos que no tienen contrapozo revestido. Durante los recorridos se pudo constatar que PEMEX a través de sus programas de mantenimiento, realiza la recuperación del agua, misma que es enviada a sus plantas de inyección.

**Figura 8.4-23.-** Acumulación de agua por precipitaciones en el contrapozo del pozo PSB 201 (izquierda) y al pozo PSB 205 (derecha) Pozo sin presencia de contrapozo.

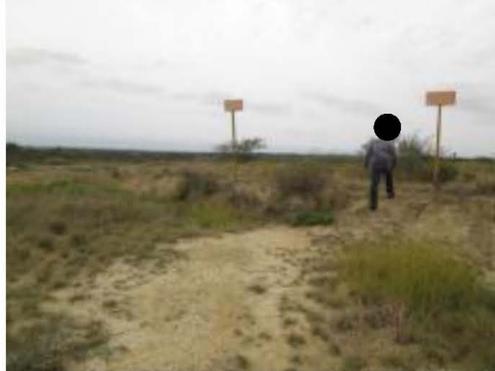
En los recorridos dentro del Campo, se continuó con la metodología del ATD, tomando como punto de partida el pozo y siguiéndolo hasta su conexión con la Estación de Recolección de Gas San Bernardo 1. No se encontró indicios de afectación por hidrocarburo.

**Figura 8.4-24.-** Recorridos sobre los derechos de vía dentro del Campo San Bernardo

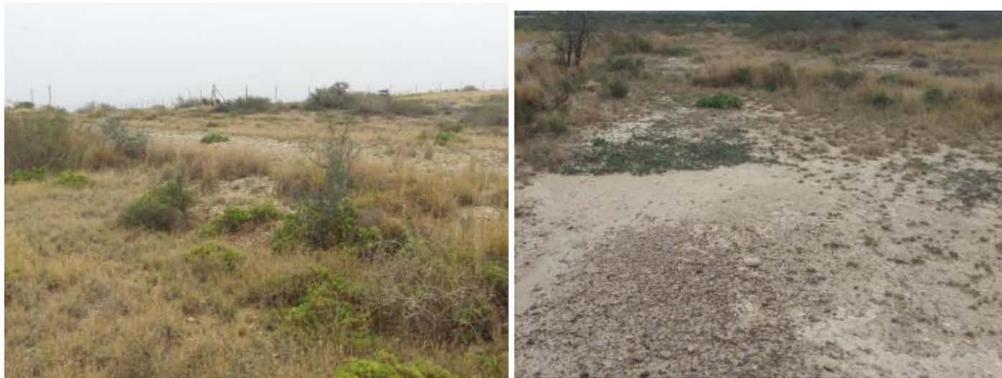
**Figura 8.4-25.-** Recorridos sobre los derechos de vía Dentro del campo San Bernardo

En el Anexo 3, se presentan los reportes de las inspecciones realizadas a los derechos de vía de las líneas de descarga de los pozos. Cabe señalar que no todas las LDD pudieron identificarse debido a la ausencia de señalamientos y planos que indiquen las coordenadas de todas las líneas, por lo que, en algunos casos, se realizaron recorridos en trazo probable a fin de identificar posibles afectaciones al medio ambiente.

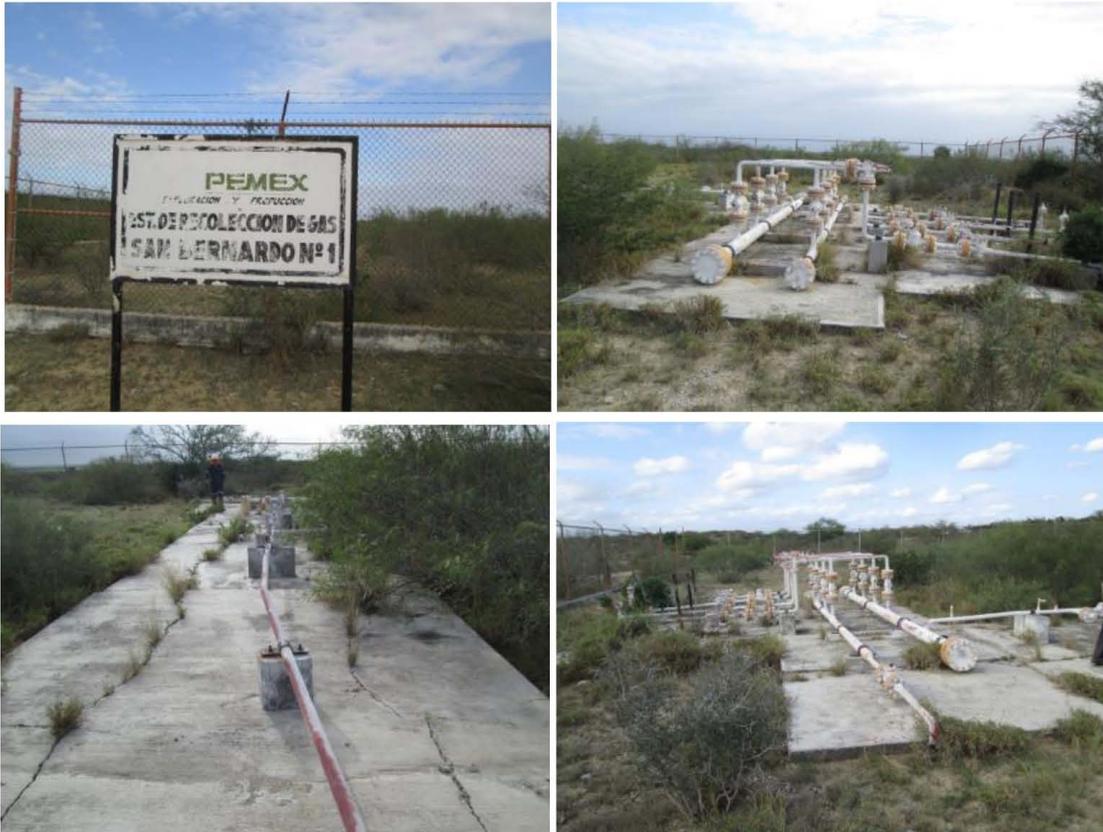
**Figura 8.4-26.-** Recorrido en la Estación de Recolección de Gas San Bernardo 1.

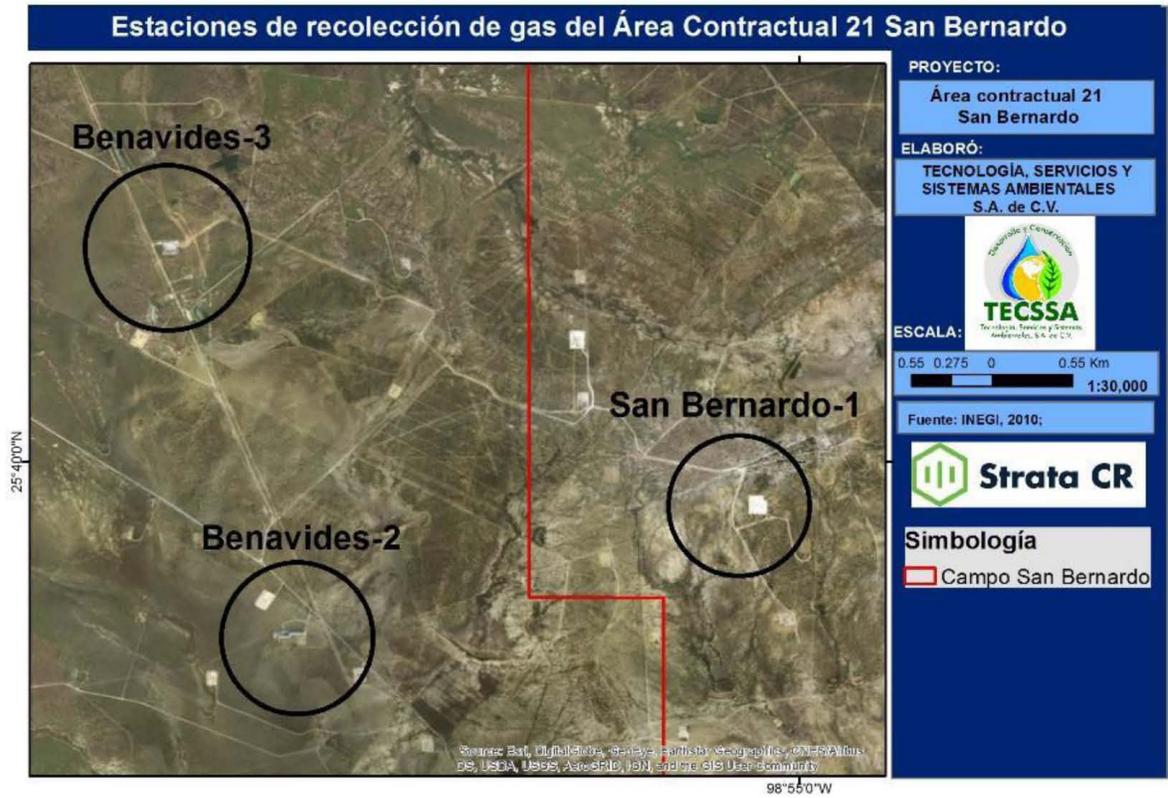
Figura 8.4-27.- Inspecciones realizadas en Instalaciones
