**Tabla 1.1.-** Coordenadas de los pozos del Área Contractual Barcodón.

ANEXO FOTOGRÁFICO

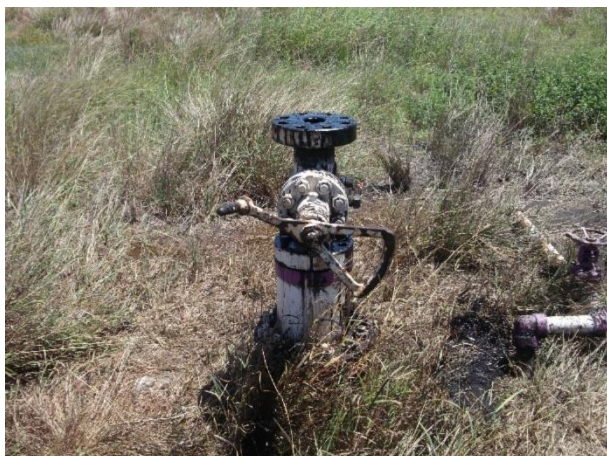
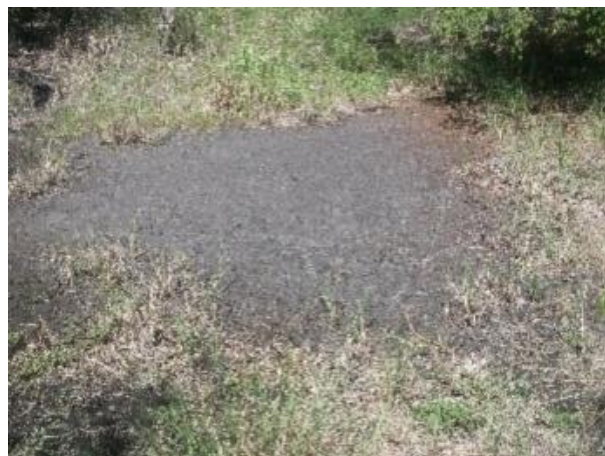
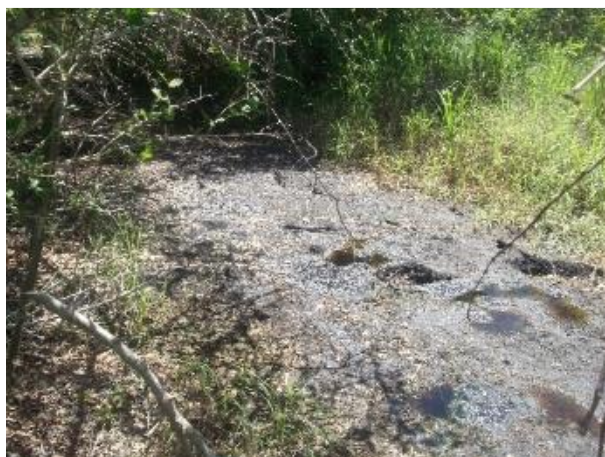
Nombre	Tipo de Pozo	Coordenadas UTM	
		X	Y
Barco 101	Exploratorio	605317	2494881
Afectación		Observaciones	
1.- Área impactada con HC Intemperizado en las coordenadas UTM X: 605206 Y-2495011 X: 605182 Y-2495012 X: 605206 Y-2495011 2.- Se detectó afectación al pie del árbol de válvulas. 3.- En dirección al Oeste se encontró gran afectación.		1.- Se localizó un contenedor de 1,000 litros, ubicado al Norte del pozo con residuos peligrosos.

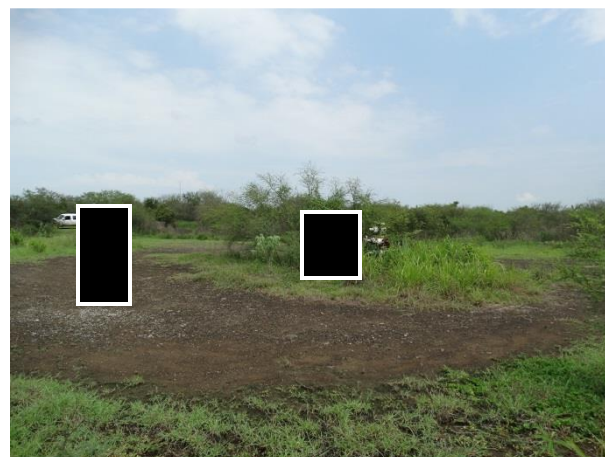
Nombre	Tipo de Pozo	Coordenadas UTM	
		X	Y
Barcodón 102	Exploratorio	605933	249699
Afectación		Observaciones	
Ninguna.		Árbol de válvulas con exceso de maleza.

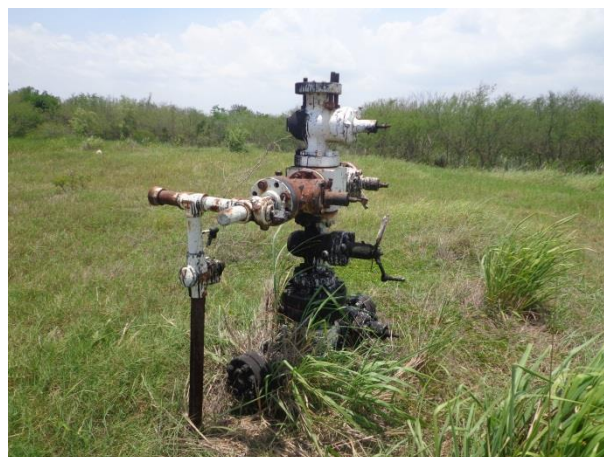
Nombre	Tipo de Pozo	Coordenadas UTM	
		X	Y
Barcodón 104	Desarrollo	605963	2496249
Afectación		Observaciones	
Árbol de Válvulas manchado de hidrocarburo afectación con un radio de 6 metros.		Solo mancha en periferia del pozo.

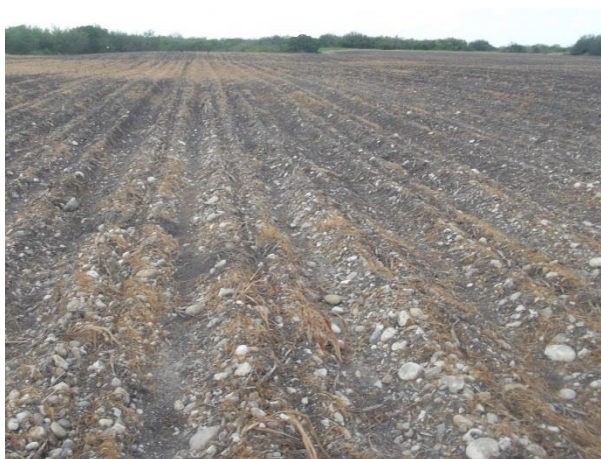
Nombre	Tipo de Pozo	Coordenadas UTM	
		X	Y
Barcodón 105	Desarrollo	605933	2498599
Afectación		Observaciones	
No se encontró en la coordenada establecida.

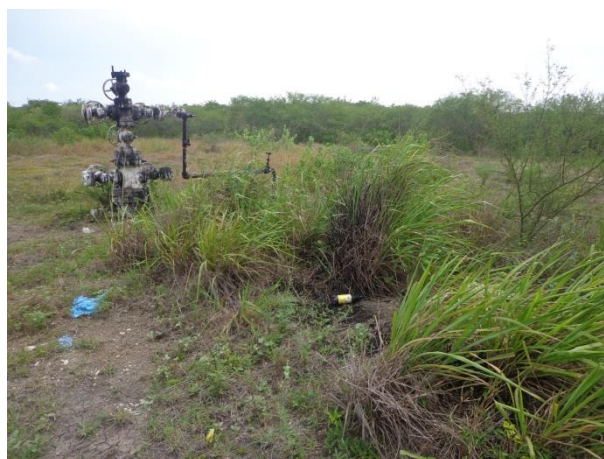
Nombre	Tipo de Pozo	Coordenadas UTM	
		X	Y
Barcodón 108	Desarrollo	606275	2497344
Afectación		Observaciones	
<p>1.- En los recorridos en la periferia de la infraestructura existente se detectó una afectación al pie del árbol de válvulas. 2.- Hacia el Suroeste se identificó un área impactada donde se encontró hidrocarburo.</p>		<p>1.- Se encontraron partículas de material intemperizado en diferentes puntos del área.</p>

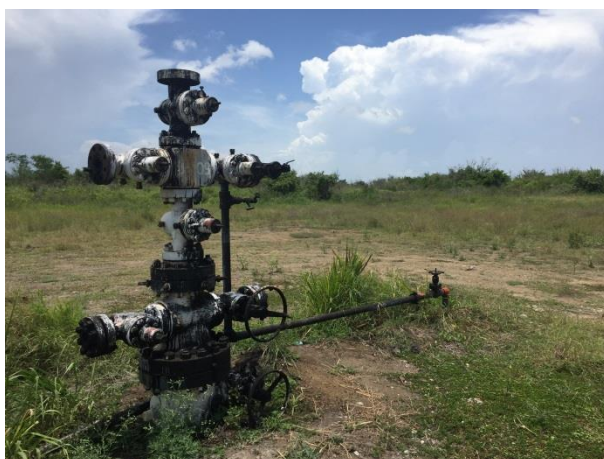
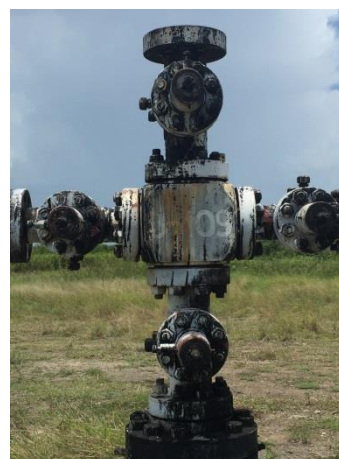
Nombre	Tipo de Pozo	Coordenadas UTM	
		X	Y
Barcodón 109	Desarrollo	606280	2496801
Afectación		Observaciones	
Se detectó en la periferia del árbol de válvulas material impactado superficialmente en un radio de 6m.		Se detectaron dos posibles presas de quema, ubicadas al noroeste y sureste del pozo, no presentan agua en ellas.

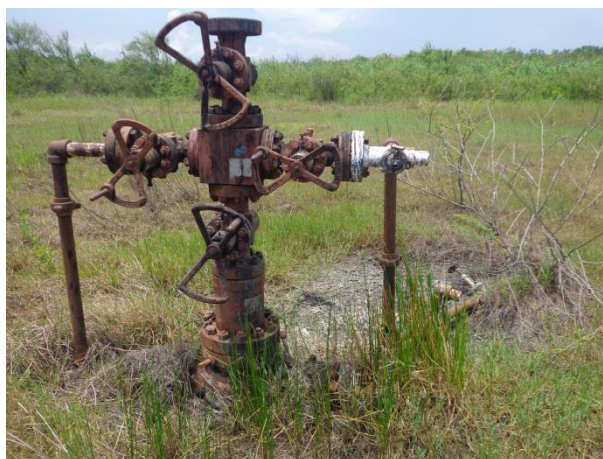
Nombre	Tipo de Pozo	Coordenadas UTM	
		X	Y
Barcodón 112	Desarrollo	605575	2497178
<b>Afectación</b>		<b>Observaciones</b>	
Árbol de válvulas manchado y mancha de hidrocarburo e la periferia del pozo en un radio de 5 metros.		Válvulas con tornillos en mal estado

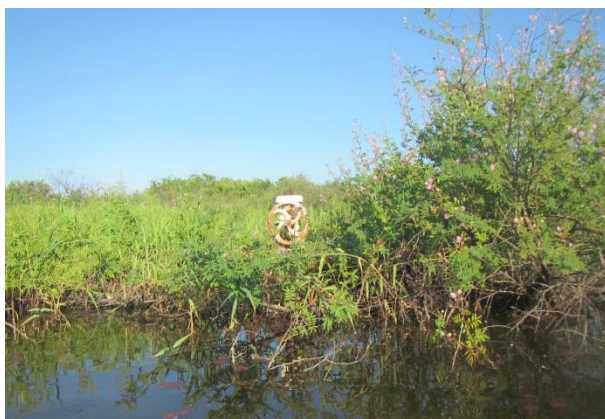
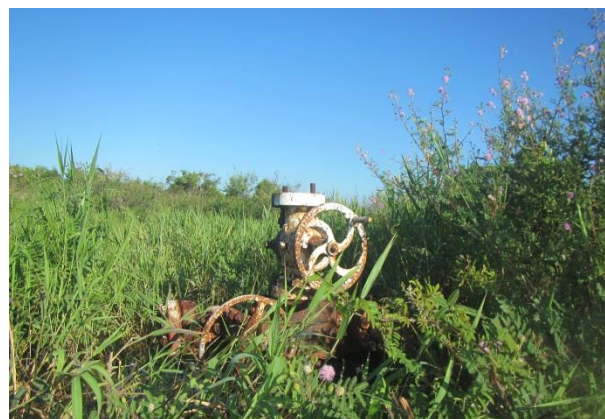
Nombre	Tipo de Pozo	Coordenadas UTM	
		X	Y
Barcodón 113	Desarrollo	605910	2497178
Afectación		Observaciones	
Ninguna		Árbol de Válvulas inundado.

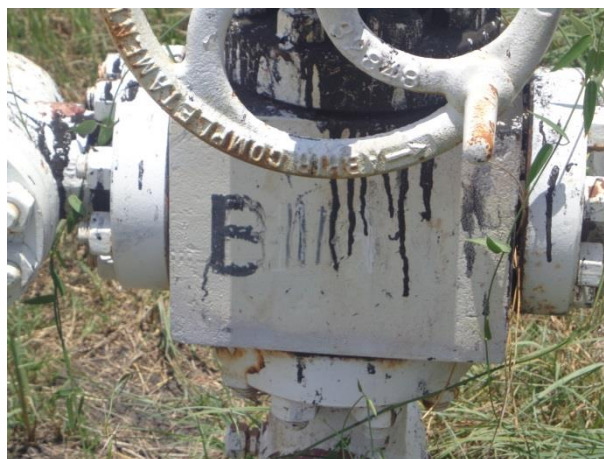
Nombre	Tipo de Pozo	Coordenadas UTM	
		X	Y
Barcodón 114	Desarrollo	605190	2496623
Afectación		Observaciones	
Árbol de válvulas manchado		Maleza cubriendo el árbol de válvulas.

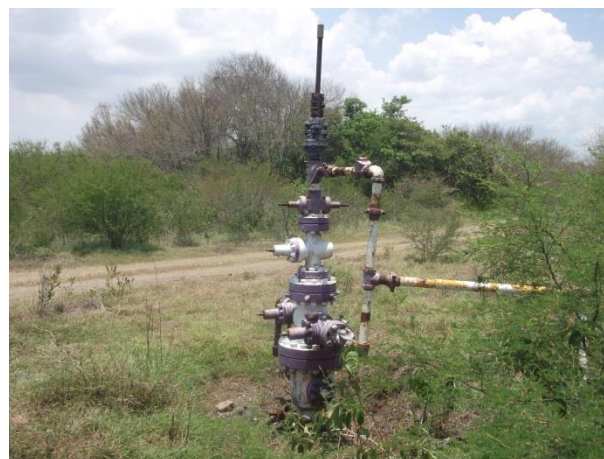
Nombre	Tipo de Pozo	Coordenadas UTM	
		X	Y
Barcodón 116	Desarrollo	605240	2496994
Afectación		Observaciones	
Ninguna.		Maleza en cuadro de maniobras.

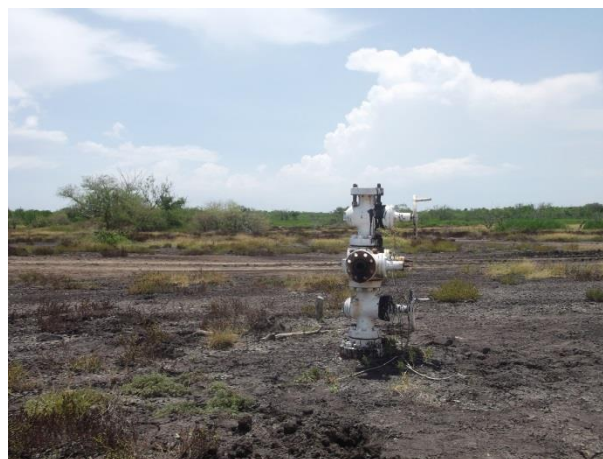
Nombre	Tipo de Pozo	Coordenadas UTM	
		X	Y
Barcodón 118	Desarrollo	605239	2497393
Afectación		Observaciones	
Alrededor del Árbol de Válvulas con un radio de 1 metro.		Árbol de válvulas manchado.

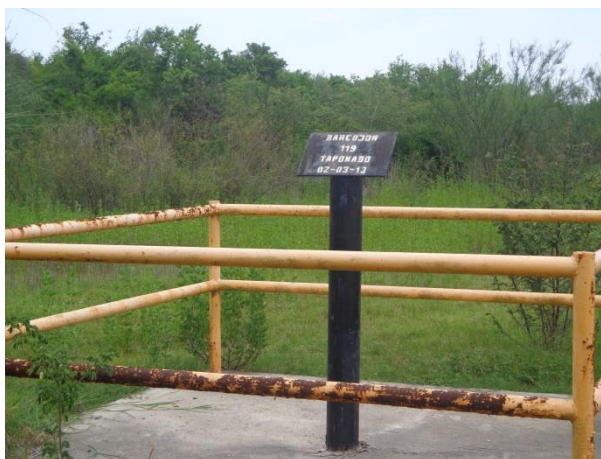
Nombre	Tipo de Pozo	Coordenadas UTM	
		X	Y
Barcodón 119	Taponado	605582	2497596
Afectación		Observaciones	
No se observa afectación en base a la maleza densa.		Pozo Taponado.

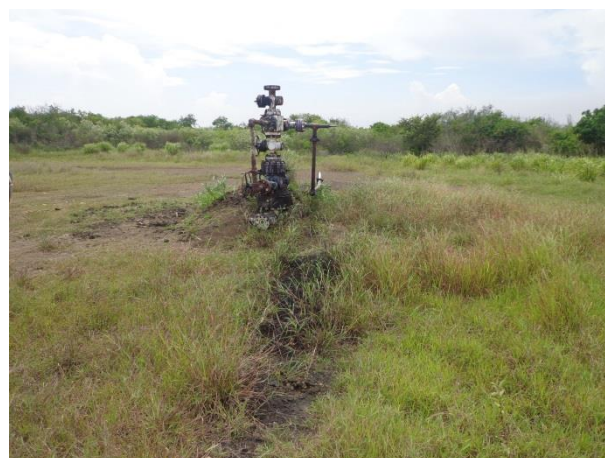
Nombre	Tipo de Pozo	Coordenadas UTM	
		X	Y
Barcodón 121	Desarrollo	606274	2497601
<b>Afectación</b>		<b>Observaciones</b>	
Árbol de Válvulas manchado en exceso, Mancha del pozo con un radio de 15 metros		Tierra con Hidrocarburo ya en montículo cerca del árbol de válvulas.

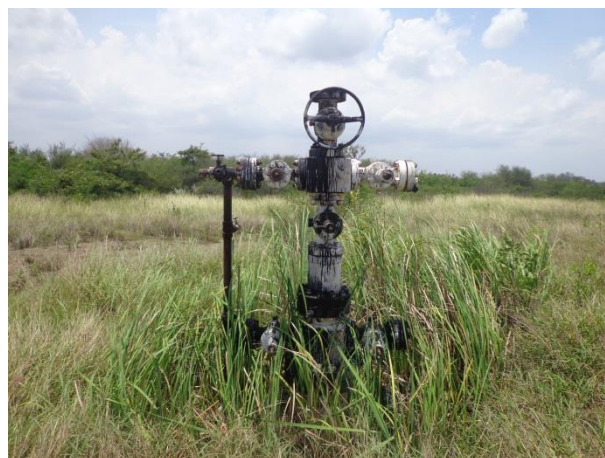
Nombre	Tipo de Pozo	Coordenadas UTM	
		X	Y
Barcodón 123	Desarrollo	606626	2497393
Afectación		Observaciones	
Árbol de válvulas manchado.		Vegetación densa

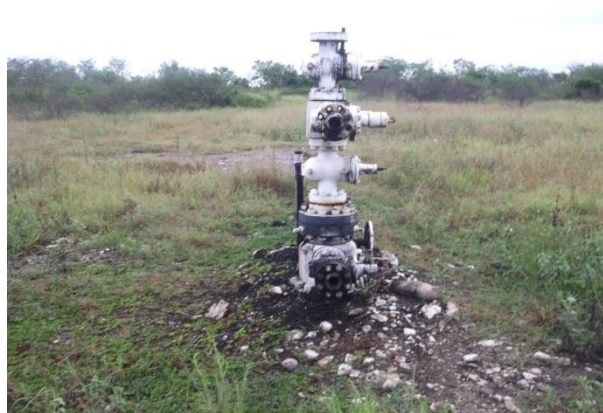
Nombre	Tipo de Pozo	Coordenadas UTM	
		X	Y
Barcodón 124	Desarrollo	606626	2496747
<b>Afectación</b>		<b>Observaciones</b>	
<p>En los recorridos en la periferia de la infraestructura existente se detectó una afectación al pie del árbol de válvulas con un radio aproximado de 7 metros.</p> <p>Al lado Sur del pozo se ubicaron dos pequeñas áreas impactadas con material intemperizado, así como un área mayor en dirección al Suroeste.</p>		<p>Se realizaron 4 sondeos manuales cercanos al árbol de válvulas con la finalidad de identificar en los primeros 40 cm de la columna de suelo, los cuales no presentaron visual y organolépticamente presencia de hidrocarburo.</p>

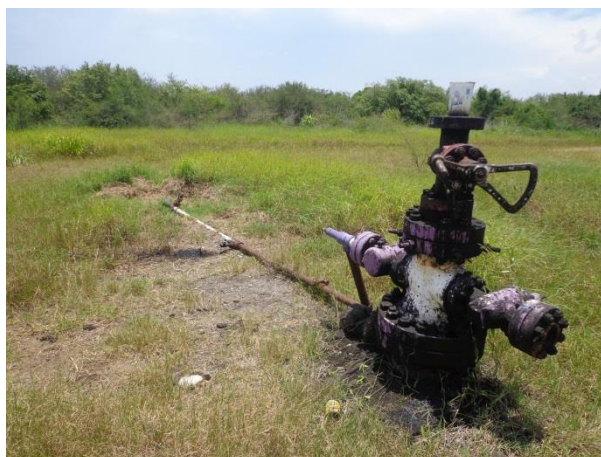
Nombre	Tipo de Pozo	Coordenadas UTM	
		X	Y
Barcodón 126	Desarrollo	605589	2496397
Afectación		Observaciones	
Árbol de válvulas manchado y material intemperizado.		Tubo de línea de descarga descubierto.

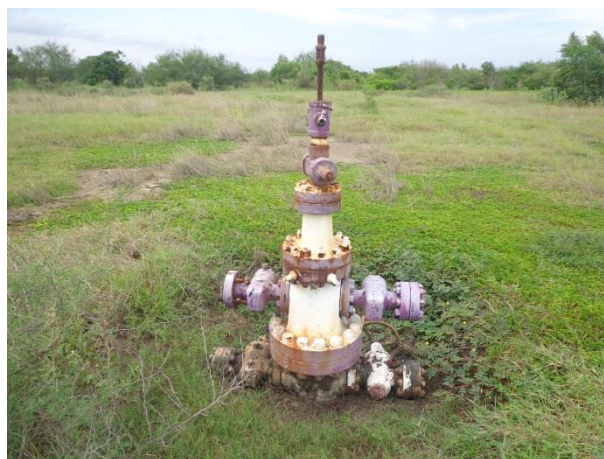
Nombre	Tipo de Pozo	Coordenadas UTM	
		X	Y
Barcodón 129	Desarrollo	606249	2496387
Afectación		Observaciones	
No se encuentra material intemperizado sobre la plataforma.		Ninguna

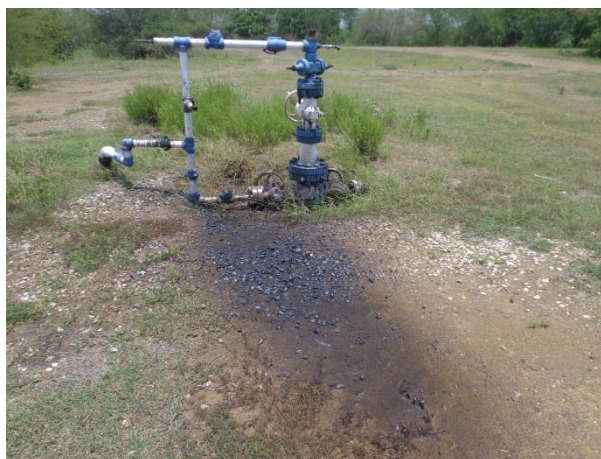
Nombre	Tipo de Pozo	Coordenadas UTM	
		X	Y
Barcodón 130	Desarrollo	606285	2496001
Afectación		Observaciones	
Mancha del Árbol de válvulas con un radio de 8 metros.		Mancha grande de hidrocarburo.

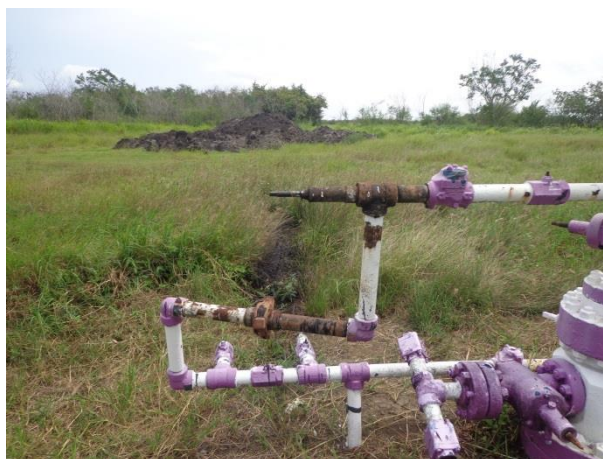
Nombre	Tipo de Pozo	Coordenadas UTM	
		X	Y
Barcodón 131	Desarrollo	606619	2497804
Afectación		Observaciones	
Mancha alrededor del árbol de válvulas 5 metros con montículo de tierra con hidrocarburo.		Árbol de válvulas manchado

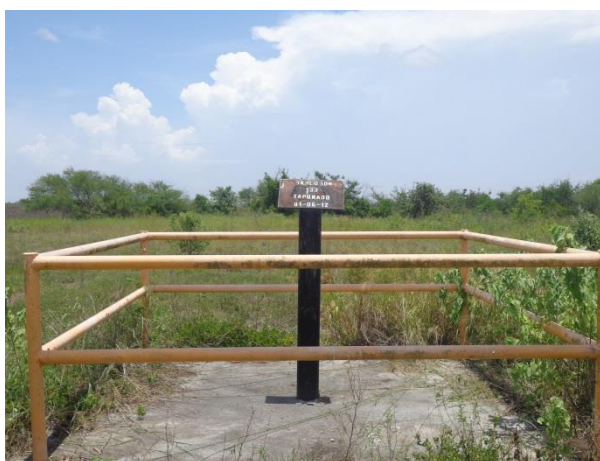
Nombre	Tipo de Pozo	Coordenadas UTM	
		X	Y
Barcodón 133	Taponado	606630	2496203
Afectación		Observaciones	
No se ve afectación debido a la maleza		Ninguna

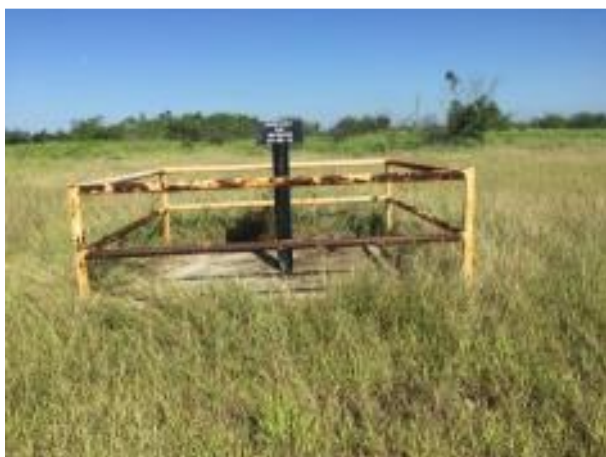
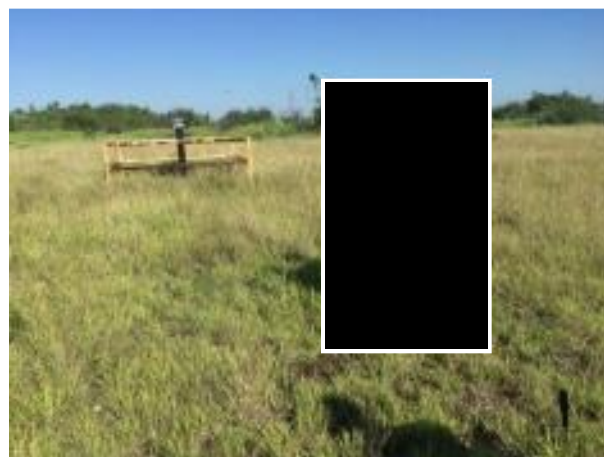
Nombre	Tipo de Pozo	Coordenadas UTM	
		X	Y
Barcodón 136	Taponado	606971	2496949
Afectación		Observaciones	
<p>Al Oeste de la posible presa se localizó material impactado, se pone el antecedente que este material fue depositado en esa zona como relleno con material granular revuelto.</p> <p>En los recorridos en la periferia de la infraestructura existente se observaron zonas muy puntuales de vegetación impactada.</p>		<p>Al Oeste de la posible presa se localizó material impactado, se pone el antecedente que este material fue depositado en esa zona como relleno con material granular revuelto.</p>

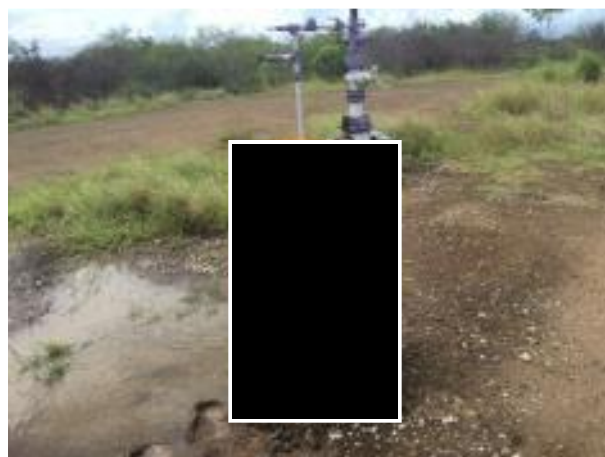
Nombre	Tipo de Pozo	Coordenadas UTM	
		X	Y
Barcodón 137	Desarrollo	606973	2496549
<b>Afectación</b>		<b>Observaciones</b>	
<p>En los recorridos en la periferia de la infraestructura existente se observó una presa la cual se utilizó como depósito del producto derramado, a 50 metros hacia el Sur se encontraron presas posiblemente utilizadas en los procesos de perforación. Se observó un área de afectación de aproximadamente 3 metros de radio a la periferia del pozo, siendo el centro el árbol de válvulas.</p>		<p>En dirección al Norte se encontró un campo de cultivo.</p>

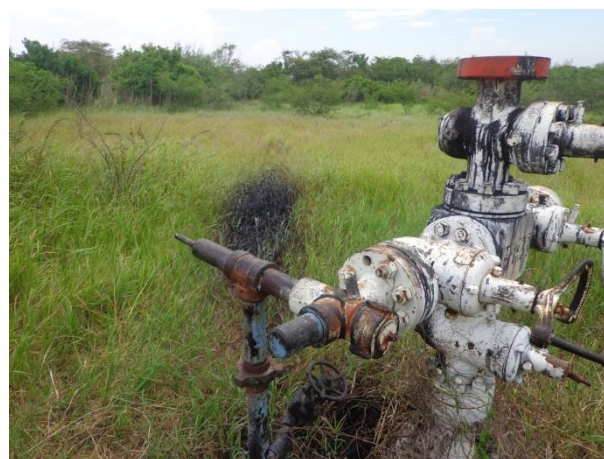
Nombre	Tipo de Pozo	Coordenadas UTM	
		X	Y
Barcodón 143D	Desarrollo	606289	2497990
Afectación		Observaciones	
Árbol de válvulas manchado en un radio de 5 metros.		Maleza alta.

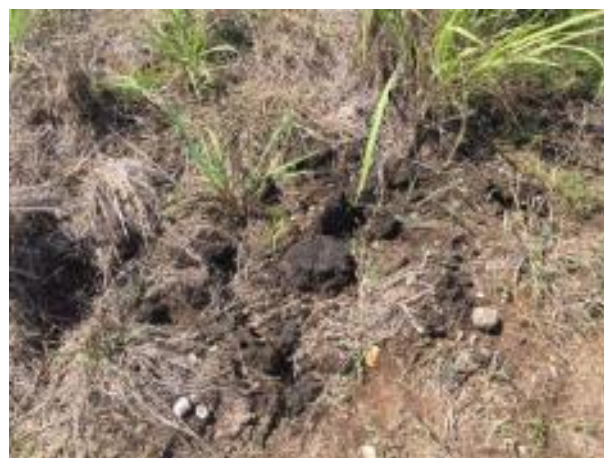
Nombre	Tipo de Pozo	Coordenadas UTM	
		X	Y
Barcodón 146	Desarrollo	607313	2497551
Afectación		Observaciones	
<p>En los recorridos en la periferia de la infraestructura existente se detectó afectación visible en la base del árbol de válvulas con cierta tendencia a la pendiente topográfica del lugar. En dirección al Oeste del árbol de válvulas aproximadamente a 30 metros se encuentra un área de material removido el cual presenta impacto visible.</p>		<p>Se realizaron 3 sondeos manuales cercanos al árbol de válvulas con la finalidad de identificar en los primeros 30 cm de la columna de suelo, esto con el fin de identificar cualquier indicio de presencia de hidrocarburo presente, los sondeos no presentaron organolépticamente presencia.</p>

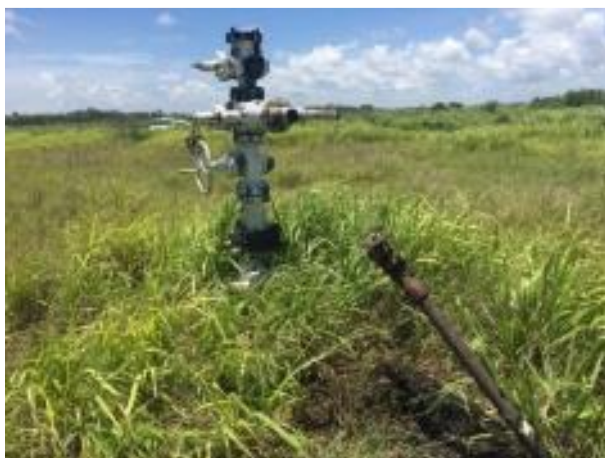
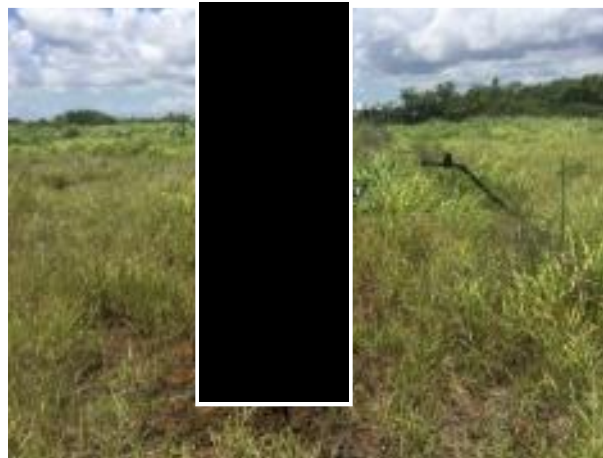
Nombre	Tipo de Pozo	Coordenadas UTM	
		X	Y
Barcodón 147	Desarrollo	607316	2497152
Afectación		Observaciones	
En los recorridos en la periferia de la infraestructura existente la cual se encuentra ubicada en el centro de áreas de cultivo, se encontró hidrocarburo intemperizado en un radio de 3 metros alrededor del árbol de válvulas.		Se realizaron 4 sondeos manuales cercanos al árbol de válvulas con la finalidad de identificar en los primeros 30 cm de la columna de suelo en los 4 sondeos no se detectó presencia visual ni organolépticamente de material intemperizado.

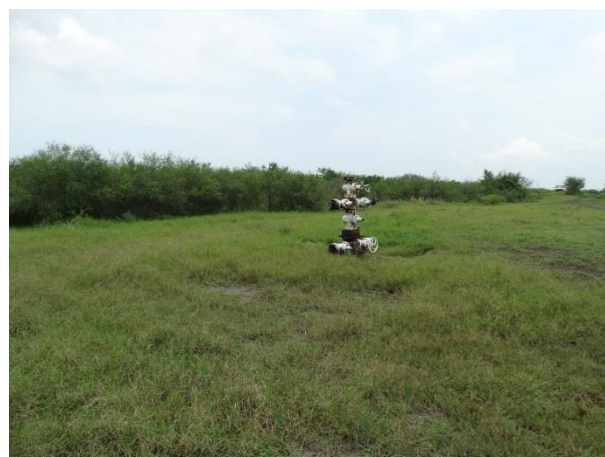
Nombre	Tipo de Pozo	Coordenadas UTM	
		X	Y
Barcodón 150	Desarrollo	605597	2495196
Afectación		Observaciones	
Se detectó afectación visible en la periferia del árbol de válvulas, encontrando vegetación y suelo impactado.		Se identificó una posible presa de quema en dirección al Norte del pozo con presencia de agua, con un color oscuro, ligero olor a agua estancada y no presento irisdiscencia.

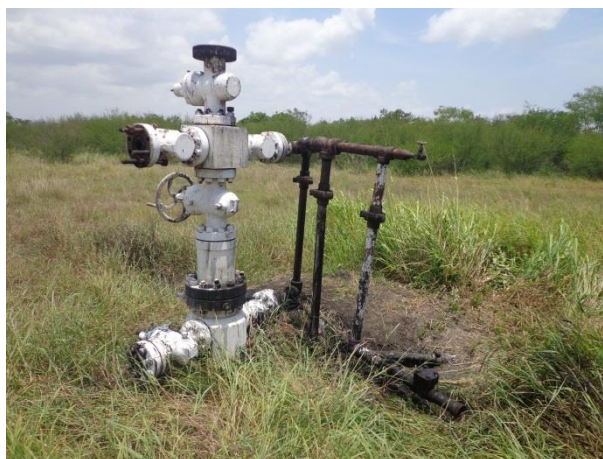
Nombre	Tipo de Pozo	Coordenadas UTM	
		X	Y
Barcodón 154	Desarrollo	605944	2494998
Afectación		Observaciones	
Tubo de línea de descarga manchado y maleza seca debido al hidrocarburo, con un radio de afectación de 2 mts.		Maleza alta.

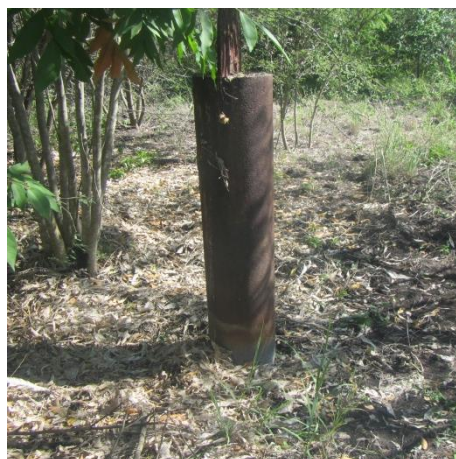
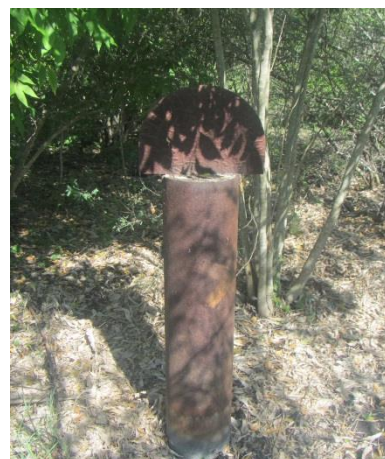
Nombre	Tipo de Pozo	Coordenadas UTM	
		X	Y
Barcodón 158	Taponado	605254	2494594
Afectación		Observaciones	
Ninguna.		Pozo taponado.

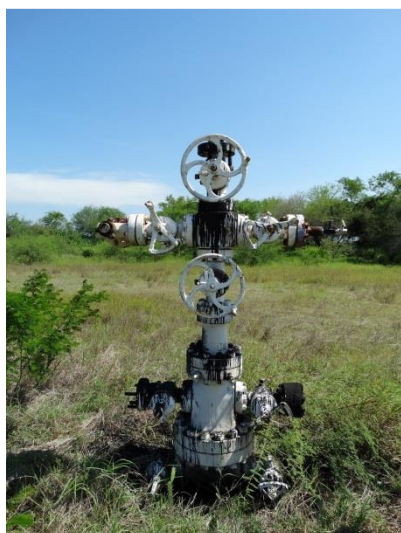
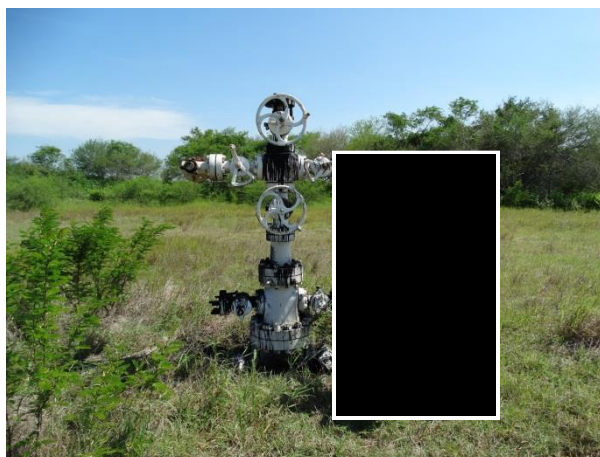
Nombre	Tipo de Pozo	Coordenadas UTM	
		X	Y
Barcodón 159	Desarrollo	606615	2498553
Afectación		Observaciones	
Árbol de válvulas manchado.		Mancha de Hidrocarburo a 2 metros de distancia.

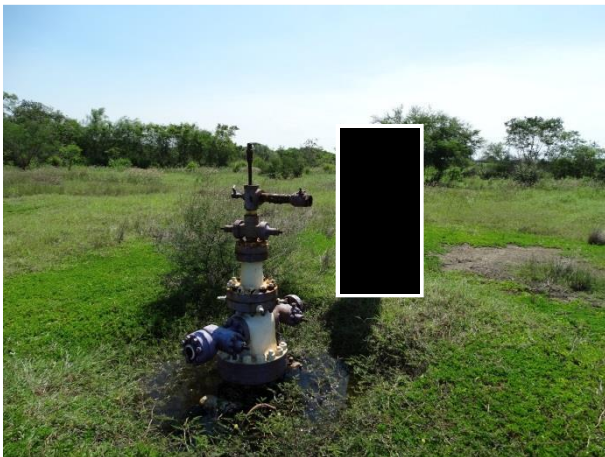
Nombre	Tipo de Pozo	Coordenadas UTM	
		X	Y
Barcodón 161	Desarrollo	606318	2498389
Afectación		Observaciones	
Ninguna		Agua en contrapozo del árbol de Válvulas.

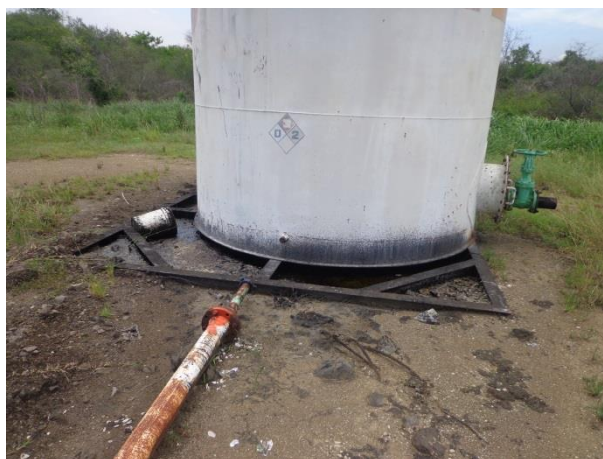
Nombre	Tipo de Pozo	Coordenadas UTM	
		X	Y
Barcodón 163	Desarrollo	605579	2497999
<b>Afectación</b>		<b>Observaciones</b>	
Árbol de válvulas manchado y tanque de almacenamiento con hidrocarburo manchado.		Piso del Tanque manchado.

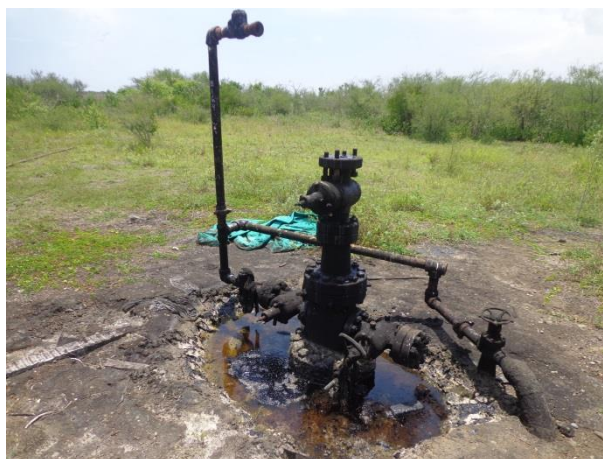
Nombre	Tipo de Pozo	Coordenadas UTM	
		X	Y
Barcodón 164	Desarrollo	606635	2495802
<b>Afectación</b>		<b>Observaciones</b>	
Árbol de válvulas manchado en exceso.		Geo membrana abandonada.

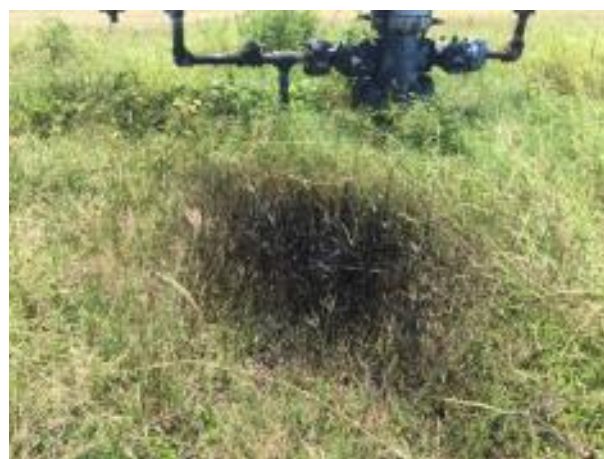
Nombre	Tipo de Pozo	Coordenadas UTM	
		X	Y
Barcodón 142D	Desarrollo	607303	2496617
Afectación		Observaciones	
Árbol de válvulas manchado con un radio de afectación de 8 metros.		Mancha en el pastizal.
